DIAGNOSTICO DAS CALÇADAS – LOTE 5

Prestação de Serviços de Elaboração e Desenvolvimento de Estudos Técnicos e Projetos Executivos de Prioridade ao Transporte Coletivo no Sistema Viário do Município de Belo Horizonte

Contrato Nº DJ047 de 2019

Etapa 1.2 – Diagnóstico de Calçadas

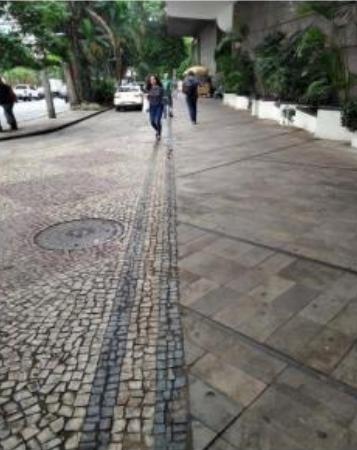
Foto Geral

| Diagnóstico da Calçada | | Qualidade do Serviço | |
|---|---|---|---|
| Endereço: Av. Afonso Pena, 1901 | | 78 | B |
| P_4 | Existência de Buracos ? | Nenhum | 10 |
| P_5 | Condições Gerais do Piso e meio-fio da calçada ? | Ótimo(a) | 10 |
| P_6 | Presença de desniveis ? | Nenhum | 10 |
| P_11 | O Passeio está no padrão da SMPU ? | Não | 0 |
