Diagnóstico da Calçada	Qualidade do Serviço	
Endereço: Av. Cristovão Colombo, 287	63	C
Data do Registro: 02/11/2019 13:04:16		
Num. Lote CTM: 10034700250

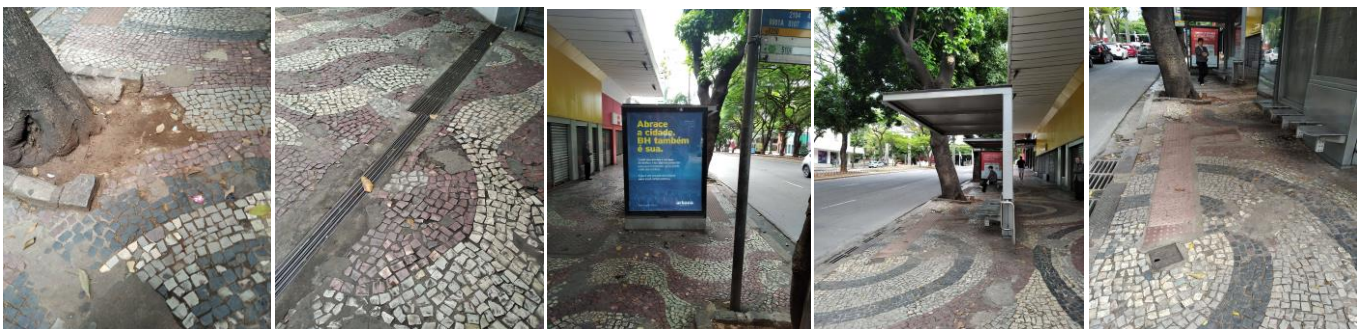
Fotos Complementares - Detalhes do Passeio

ID	Itens Avaliados	Respostas	Nota
P_1	O Mobiliário urbano está dentro da faixa de serviço de 70 cm ?	Sim	-
P_2	Qual a largura livre do Passeio ?	Acima de 1.50 m	10
P_3	Tipo de revestimento da caçada ?	Pedra Portuguesa	8
P_4	Existência de Buracos ?	Poucos	5
P_5	Condições Gerais do Piso e meio-fio da calçada ?	Regular	5
P_6	Presença de desníveis ?	Nenhum	10
P_7	Tem rebaixamento de calçada para Pedestre ?	Não	10
P_8	Possui piso tátil ao longo da Calçada ?	Não	-
P_9	A calçada Possui Rebaixamento de Veículos correto ?	N.A	0
P_10	Existência de altura livre menor que 2,10 m ?	Não	-
P_11	O Passeio está no padrão da SMPU ?	Não	0
P_12	A testada possui prática de estacionamento sobre o passeio ?	Não	10
P_13	Existe algum dispositivo de Drenagem sobre a calçada ?	Sim	0
P_14	Existe PED em frente a testada ?	Sim	-
P_15	Existe FTP em frente a testada ?	Não	-
P_16	Classificação geral da calçada pelo pesquisador.	Regular	5
