# Lote 4 - Rota: Contorno

Diagnóstico da Calçada	Qualidade do Serviço	
Endereço: Av.Contorno, 1682	<b>80</b>	<b>B</b>
Data do Registro: 01/11/2019 15:56:27		
Num. Lote CTM: 10503500600

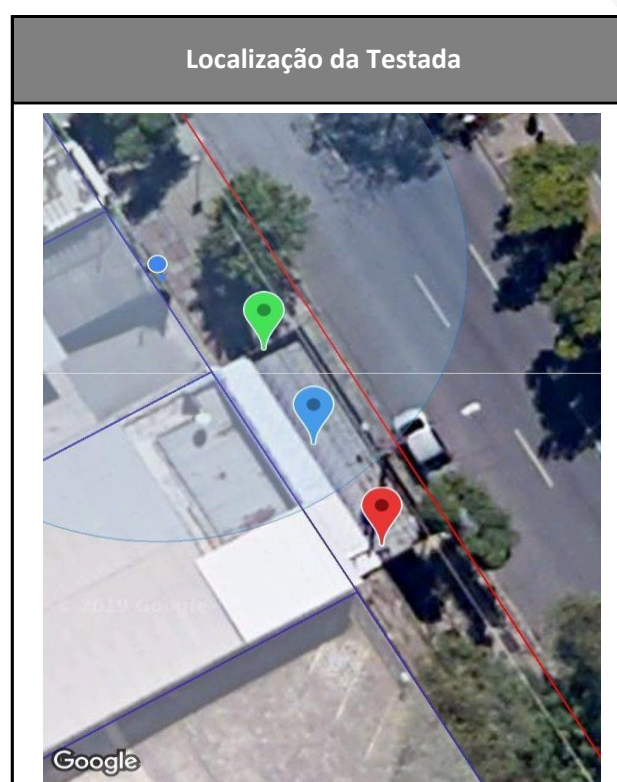
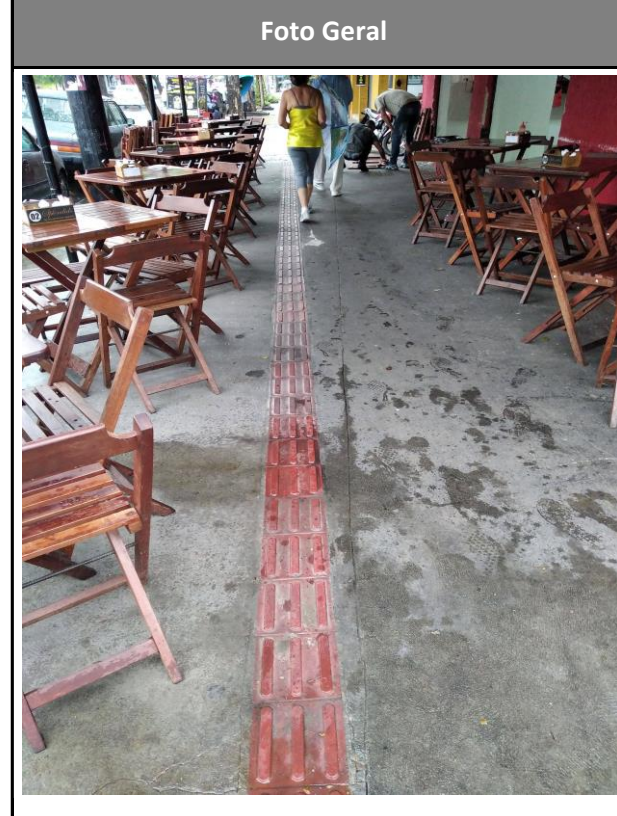
ID	Itens Avaliados	Respostas	Nota
P_1	O Mobiliário urbano está dentro da faixa de serviço de 70 cm ?	Sim	-
P_2	Qual a largura livre do Passeio ?	Acima de 1.50 m	10
P_3	Tipo de revestimento da calçada ?	Concreto	10
P_4	Existencia de Buracos ?	Nenhum	10
P_5	Condições Gerais do Piso e meio-fio da calçada ?	Ótimo(a)	10
P_6	Presença de desniveis ?	Nenhum	10
P_7	Tem rebaixamento de calçada para Pedestre ?	Não	10
P_8	Possui piso tátil ao longo da Calçada ?	Sim	-
P_9	A calçada Possui Rebaixamento de Veiculos correto ?	N.A	0
P_10	Existencia de altura livre menor que 2,10 m ?	Não	-
P_11	O Passeio está no padrao da SMPU ?	Não	0
P_12	A testada possui prática de estacionamento sobre o passeio ?	Não	10
P_13	Existe algum dispositivo de Drenagem sobre a calçada ?	Não	0
P_14	Existe PED em frente a testada ?	Não	-
P_15	Existe FTP em frente a testada ?	Não	-
P_16	Classificação geral da calçada pelo pesquisador.	Ótimo(a)	10
