# Lote 4 - Rota: Contorno

Diagnóstico da Calçada	Qualidade do Serviço	
Endereço: Av.Contorno, 5469	<b>75</b>	<b>B</b>
Data do Registro: 05/11/2019 12:29:26		
Num. Lote CTM: 80005600370

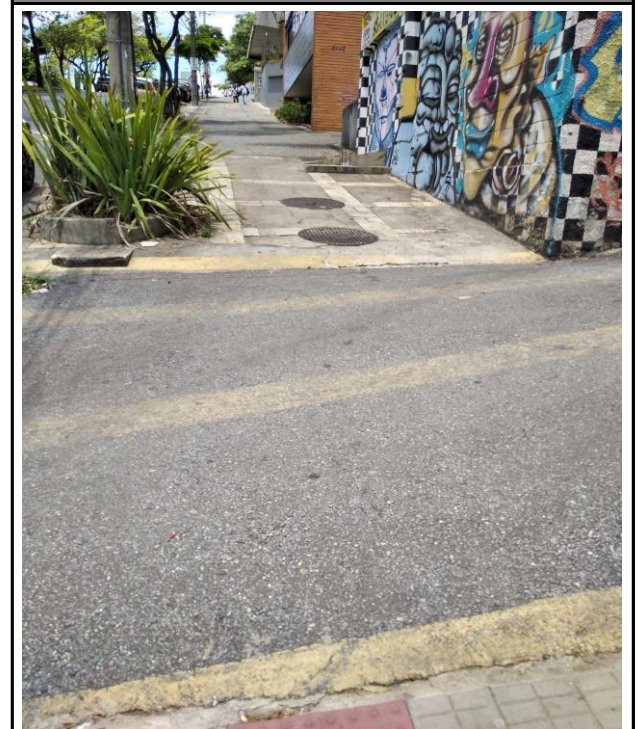
## Foto Geral

ID	Itens Avaliados	Respostas	Nota
P_1	O Mobiliário urbano está dentro da faixa de serviço de 70 cm ?	Sim	-
P_2	Qual a largura livre do Passeio ?	Acima de 1.50 m	10
P_3	Tipo de revestimento da calçada ?	Concreto	10
P_4	Existencia de Buracos ?	Poucos	5
P_5	Condições Gerais do Piso e meio-fio da calçada ?	Ótimo(a)	10
P_6	Presença de desniveis ?	Severo	0
P_7	Tem rebaixamento de calçada para Pedestre ?	Não	10
P_8	Possui piso tátil ao longo da Calçada ?	Não	-
P_9	A calçada Possui Rebaixamento de Veiculos correto ?	Sim	10
P_10	Existencia de altura livre menor que 2,10 m ?	Não	-
P_11	O Passeio está no padrao da SMPU ?	Não	0
P_12	A testada possui prática de estacionamento sobre o passeio ?	Não	10
P_13	Existe algum dispositivo de Drenagem sobre a calçada ?	Não	0
P_14	Existe PED em frente a testada ?	Não	-
P_15	Existe FTP em frente a testada ?	Não	-
P_16	Classificação geral da calçada pelo pesquisador.	Ótimo(a)	10
