# Lote 4 - Rota: Contorno

Diagnóstico da Calçada	Qualidade do Serviço	
Endereço: Av.Contorno, 9969	<b>51</b>	<b>C</b>
Data do Registro: 28/10/2019 15:24:48		
Num. Lote CTM: 20179000275

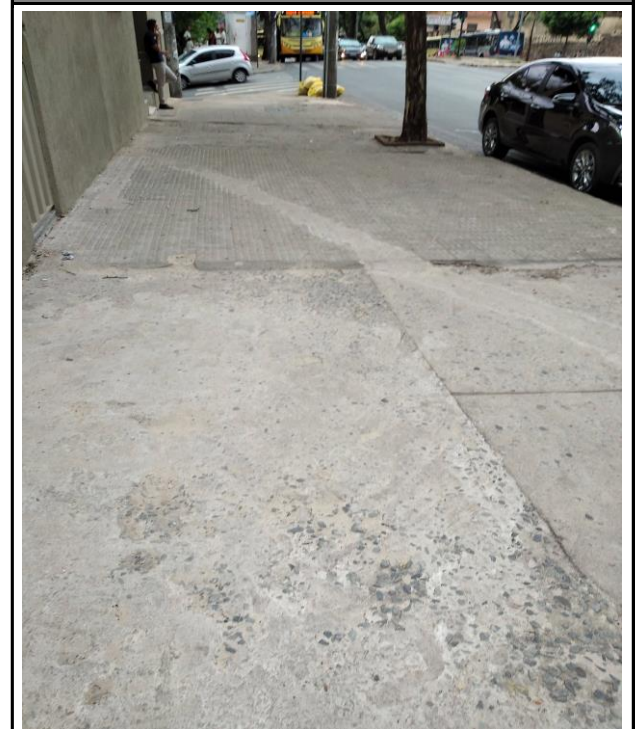
## Foto Geral

ID	Itens Avaliados	Respostas	Nota
P_1	O Mobiliário urbano está dentro da faixa de serviço de 70 cm ?	Sim	-
P_2	Qual a largura livre do Passeio ?	Acima de 1.50 m	10
P_3	Tipo de revestimento da calçada ?	Ladrilho Hidráulico	10
P_4	Existencia de Buracos ?	Poucos	5
P_5	Condições Gerais do Piso e meio-fio da calçada ?	Péssimo	0
P_6	Presença de desniveis ?	Leve	7
P_7	Tem rebaixamento de calçada para Pedestre ?	Sim	9
P_8	Possui piso tátil ao longo da Calçada ?	Não	-
P_9	A calçada Possui Rebaixamento de Veiculos correto ?	N.A	0
P_10	Existencia de altura livre menor que 2,10 m ?	Não	-
P_11	O Passeio está no padrao da SMPU ?	Não	0
P_12	A testada possui prática de estacionamento sobre o passeio ?	Não	10
P_13	Existe algum dispositivo de Drenagem sobre a calçada ?	Não	0
P_14	Existe PED em frente a testada ?	Não	-
P_15	Existe FTP em frente a testada ?	Sim	-
P_16	Classificação geral da calçada pelo pesquisador.	Ruim	0
