Diagnóstico da Calçada	Qualidade do Serviço	
Endereço: Rua Conceição do Mato Dentro, 235	90	B
Data do Registro: 28/10/2019 13:24:33		
Num. Lote CTM: 140121000525

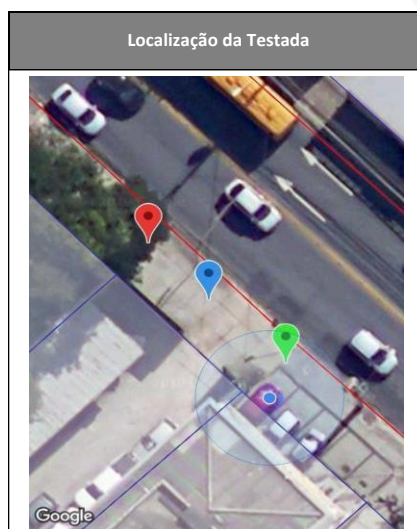
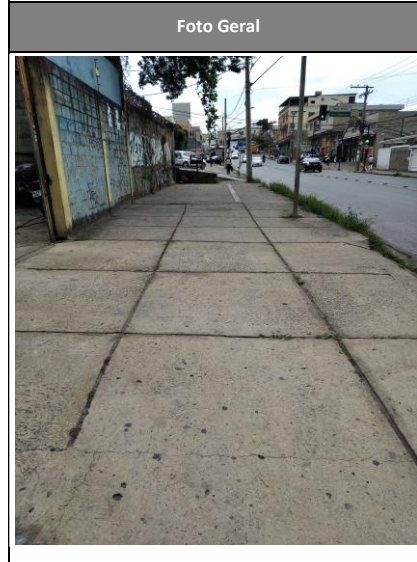
Fotos Complementares - Detalhes do Passeio

ID	Itens Avaliados	Respostas	Nota
P_1	O Mobiliário urbano está dentro da faixa de serviço de 70 cm ?	Sim	-
P_2	Qual a largura livre do Passeio ?	Acima de 1.50 m	10
P_3	Tipo de revestimento da calçada ?	Concreto	10
P_4	Existência de Buracos ?	Nenhum	10
P_5	Condições Gerais do Piso e meio-fio da calçada ?	Ótimo(a)	10
P_6	Presença de desníveis ?	Nenhum	10
P_7	Tem rebaixamento de calçada para Pedestre ?	Não	10
P_8	Possui piso tátil ao longo da Calçada ?	Não	-
P_9	A calçada Possui Rebaixamento de Veículos correto ?	Sim	10
P_10	Existência de altura livre menor que 2,10 m ?	Não	-
P_11	O Passeio está no padrão da SMPU ?	Não	0
P_12	A testada possui prática de estacionamento sobre o passeio ?	Não	10
P_13	Existe algum dispositivo de Drenagem sobre a calçada ?	Não	0
P_14	Existe PED em frente a testada ?	Não	-
P_15	Existe FTP em frente a testada ?	Não	-
P_16	Classificação geral da calçada pelo pesquisador.	Ótimo(a)	10
