# Lote 1 - Rota: Padre Pedro Pinto

Diagnóstico da Calçada	Qualidade do Serviço	
Endereço: Rua Padre Pedro Pinto, s/nº	<b>80</b>	<b>B</b>
Data do Registro: 13/11/2019 10:57:46		
Num. Lote CTM: 190209600090

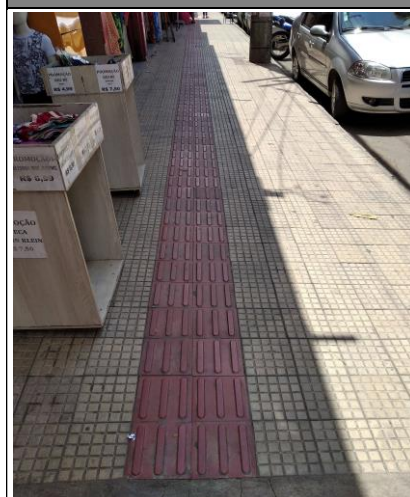
## Foto Geral

ID	Itens Avaliados	Respostas	Nota
P_1	O Mobiliário urbano está dentro da faixa de serviço de 70 cm ?	Sim	-
P_2	Qual a largura livre do Passeio ?	Acima de 1.50 m	10
P_3	Tipo de revestimento da calçada ?	Ladrilho Hidráulico	10
P_4	Existência de Buracos ?	Nenhum	10
P_5	Condições Gerais do Piso e meio-fio da calçada ?	Ótimo(a)	10
P_6	Presença de desníveis ?	Nenhum	10
P_7	Tem rebaixamento de calçada para Pedestre ?	Não	10
P_8	Possui piso tátil ao longo da Calçada ?	Sim	-
P_9	A calçada Possui Rebaixamento de Veículos correto ?	N.A	0
P_10	Existência de altura livre menor que 2,10 m ?	Não	-
P_11	O Passeio está no padrão da SMPU ?	Não	0
P_12	A testada possui prática de estacionamento sobre o passeio ?	Não	10
P_13	Existe algum dispositivo de Drenagem sobre a calçada ?	Não	0
P_14	Existe PED em frente a testada ?	Não	-
P_15	Existe FTP em frente a testada ?	Não	-
P_16	Classificação geral da calçada pelo pesquisador.	Ótimo(a)	10
