Diagnóstico da Calçada		Qualidade do Serviço	
Endereço: Rua Curitiba, s/nº		86	B
Data do Registro: 12/11/2019 09:44:17			
#N/D

Diagnóstico da Calçada	Qualidade do Serviço		Complemento do Diagnóstico
Endereço: Rua Curitiba, s/nº Data do Registro: 12/11/2019 09:44:17 #N/D	86	B

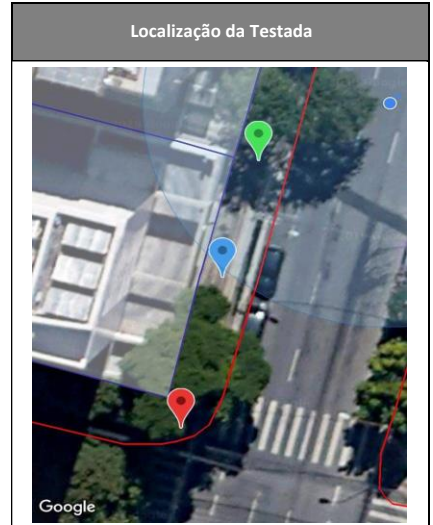
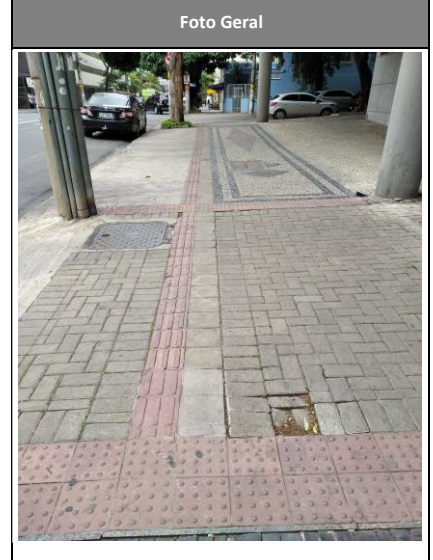
ID	Itens Avaliados	Respostas	Nota
P_1	O Mobiliário urbano está dentro da faixa de serviço de 70 cm ?	Sim	-
P_2	Qual a largura livre do Passeio ?	Acima de 1.50 m	10
P_3	Tipo de revestimento da calçada ?	Pedra Portuguesa	8
P_4	Existência de Buracos ?	Nenhum	10
P_5	Condições Gerais do Piso e meio-fio da calçada ?	Ótimo(a)	10
P_6	Presença de desníveis ?	Nenhum	10
P_7	Tem rebaixamento de calçada para Pedestre ?	Sim	8
P_8	Possui piso tátil ao longo da Calçada ?	Sim	-
P_9	A calçada Possui Rebaixamento de Veículos correto ?	Sim	10
P_10	Existência de altura livre menor que 2,10 m ?	Não	-
P_11	O Passeio está no padrão da SMPU ?	Não	0
P_12	A testada possui prática de estacionamento sobre o passeio ?	Não	10
P_13	Existe algum dispositivo de Drenagem sobre a calçada ?	Não	0
P_14	Existe PED em frente a testada ?	Não	-
P_15	Existe FTP em frente a testada ?	Sim	-
P_16	Classificação geral da calçada pelo pesquisador.	Ótimo(a)	10

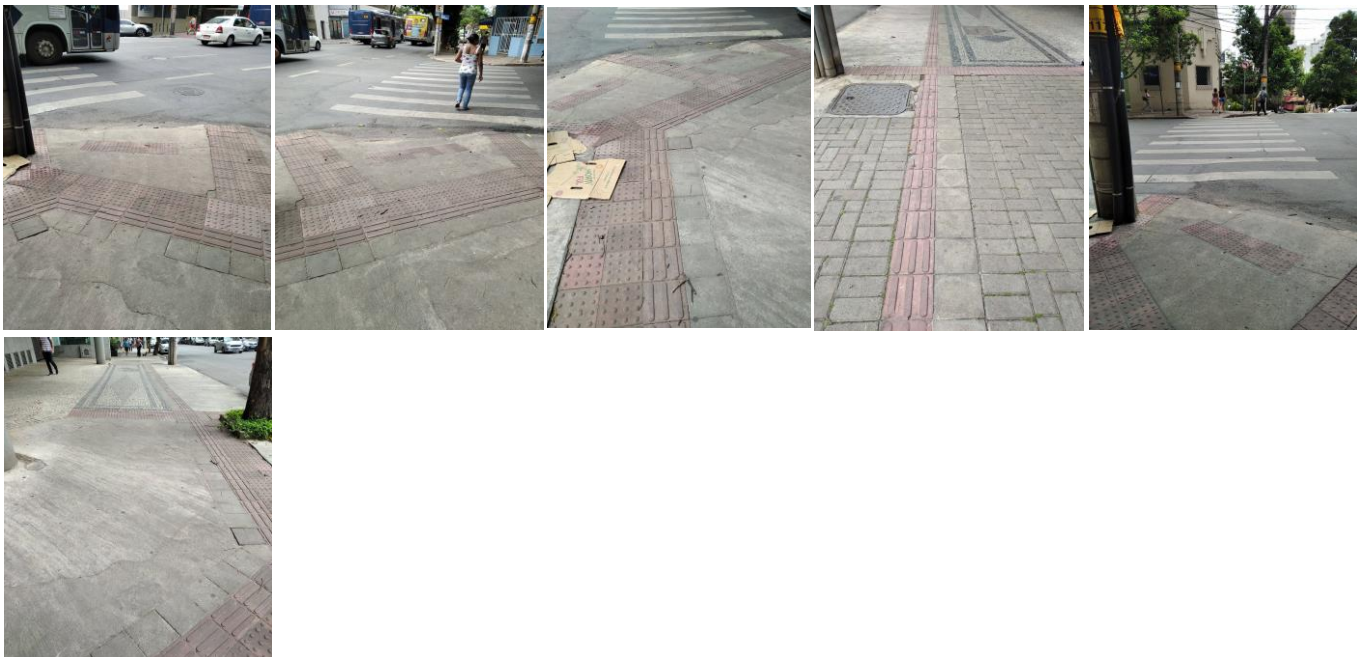
Fotos Complementares - Detalhes do Passeio

ID	Itens Avaliados	Respostas	Nota
P_7_1	Qual tipo do Rebaixo ?	Rebaixo Tipo 1 (trapézio)	0
P_7_1_1	Se for do Tipo 1, Passeio possui largura livre de 1,2 m ?	Sim	0
P_7_1_2	Se for do Tipo 1, O rebaixo tem abas conforme a norma ?	Não	0
P_7_2	A rampa do rebaixo tem Inclinação da norma (8,33%) ?	Sim	0
P_7_3	O rebaixo possui piso tátil ?	Tem só piso de alerta	0
P_7_3_1	O piso tátil de alerta e direcional do rebaixo está conforme a norma ?	Sim	0
P_8_1	O piso tátil está no eixo da faixa livre ?	Não	0
P_8_2	Se tem uma leve mudança de direção está conforme a norma ?	Sim	0
P_8_3	Se tem mudança de direção de 90º ou maior está conforme a norma ?	N.A	0
P_8_4	Se tem mudança de direção de três faixas direcionais está conforme a norma ?	Não	0
P_8_5	Se tem mudança de direção de quatro faixas direcionais está conforme a norma?	N.A	0
P_8_6	Tem piso tátil em pontos de ônibus conforme a norma?	N.A	0
P_8_7	O piso tátil tem conexão com os lotes vizinhos?	Sim	0

P_8_8	O piso tátil está em boas condições aparentes?	Sim	0
P_8_9	O piso tátil apresenta desenho com bom senso?	Sim	0
P_13_1	Dispositivo de Drenagem está devidamente instalado e bem conservado?	0	0
P_13_2	Dispositivo de Drenagem oferece risco para caminamento seguro de pedestre?	0	0
