Diagnóstico da Calçada	Qualidade do Serviço	
Endereço: Rua Professor Moraes, 562	71	B
Data do Registro: 12/11/2019 15:40:25		
Num. Lote CTM: 10028700335

Diagnóstico da Calçada	Qualidade do Serviço		Complemento do Diagnóstico
Endereço: Rua Professor Moraes, 562 Data do Registro: 12/11/2019 15:40:25 Num. Lote CTM: 10028700335	71	B

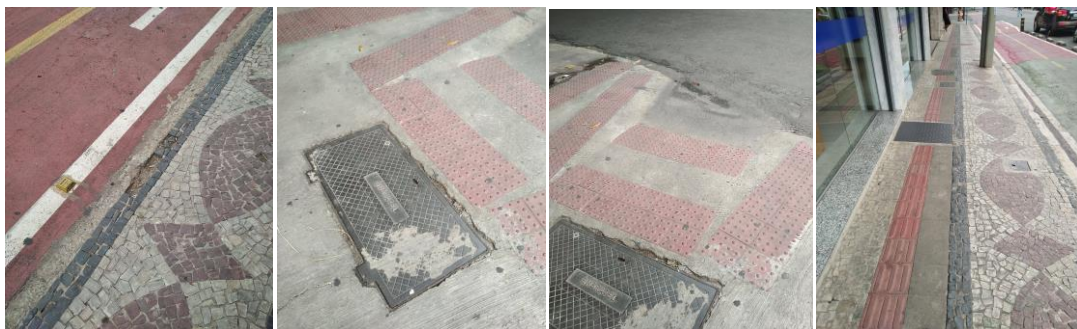
Fotos Complementares - Detalhes do Passeio

ID	Itens Avaliados	Respostas	Nota
P_1	O Mobiliário urbano está dentro da faixa de serviço de 70 cm ?	Sim	-
P_2	Qual a largura livre do Passeio ?	Acima de 1.50 m	10
P_3	Tipo de revestimento da calçada ?	Pedra Portuguesa	8
P_4	Existência de Buracos ?	Poucos	10
P_5	Condições Gerais do Piso e meio-fio da calçada ?	Ótimo(a)	10
P_6	Presença de desníveis ?	Nenhum	10
P_7	Tem rebaixamento de calçada para Pedestre ?	Sim	10
P_8	Possui piso tátil ao longo da Calçada ?	Sim	-
P_9	A calçada Possui Rebaixamento de Veículos correto ?	N.A	10
P_10	Existência de altura livre menor que 2,10 m ?	Não	-
P_11	O Passeio está no padrão da SMPU ?	Não	0
P_12	A testada possui prática de estacionamento sobre o passeio ?	Não	10
P_13	Existe algum dispositivo de Drenagem sobre a calçada ?	Não	0
P_14	Existe PED em frente a testada ?	Não	-
P_15	Existe FTP em frente a testada ?	Não	-
P_16	Classificação geral da calçada pelo pesquisador.	Ótimo(a)	10
