Diagnóstico da Calçada	Qualidade do Serviço	
Endereço: Av. Abílio Machado, s/nº	<b>55</b>	<b>C</b>
Data do Registro: 11/11/2019 16:26:02		
Num. Lote CTM: 130115700375

# Lote 1 - Rota: Noroeste

**FRATAR**  
ENGENHARIA CONSULTIVA

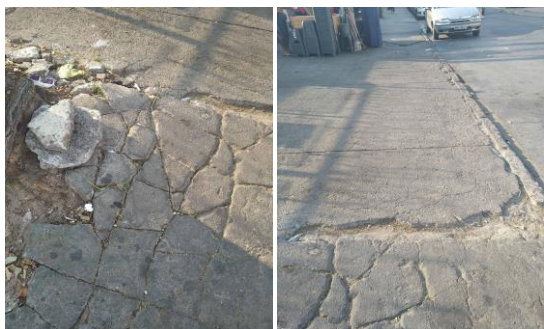
### Fotos Complementares - Detalhes do Passeio

ID	Itens Avaliados	Respostas	Nota
P_1	O Mobiliário urbano está dentro da faixa de serviço de 70 cm ?	Não	-
P_2	Qual a largura livre do Passeio ?	Acima de 1.50 m	10
P_3	Tipo de revestimento da calçada ?	Concreto	10
P_4	Existência de Buracos ?	Poucos	5
P_5	Condições Gerais do Piso e meio-fio da calçada ?	Péssimo	0
P_6	Presença de desníveis ?	Nenhum	10
P_7	Tem rebaixamento de calçada para Pedestre ?	Não	10
P_8	Possui piso tátil ao longo da Calçada ?	Não	-
P_9	A calçada Possui Rebaixamento de Veículos correto ?	N.A	0
P_10	Existência de altura livre menor que 2,10 m ?	Não	-
P_11	O Passeio está no padrão da SMPU ?	Não	0
P_12	A testada possui prática de estacionamento sobre o passeio ?	Não	10
P_13	Existe algum dispositivo de Drenagem sobre a calçada ?	Não	0
P_14	Existe PED em frente a testada ?	Não	-
P_15	Existe FTP em frente a testada ?	Não	-
P_16	Classificação geral da calçada pelo pesquisador.	Ruim	0
