Lote 5 - Rota: Afonso Pena

FRATAR
ENGENHARIA CONSULTIVA

Diagnóstico da Calçada	Qualidade do Serviço	
Endereço: Av. Afonso Pena, s/nº	61	C
Data do Registro: 01/11/2019 11:27:47		
Num. Lote CTM: 10077900110

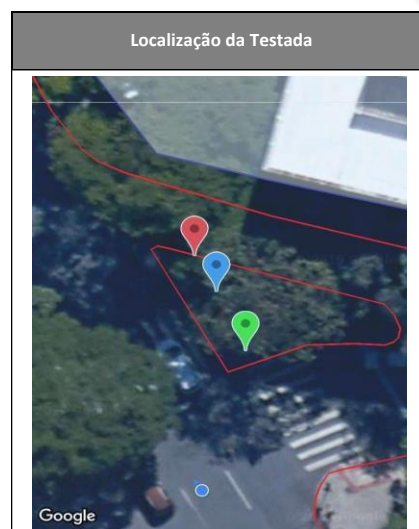
ID	Itens Avaliados	Respostas	Nota
P_1	O Mobiliário urbano está dentro da faixa de serviço de 70 cm ?	Não	-
P_2	Qual a largura livre do Passeio ?	Acima de 1.50 m	10
P_3	Tipo de revestimento da calçada ?	Pedra Portuguesa	8
P_4	Existência de Buracos ?	Poucos	5
P_5	Condições Gerais do Piso e meio-fio da calçada ?	Regular	5
P_6	Presença de desníveis ?	Nenhum	10
P_7	Tem rebaixamento de calçada para Pedestre ?	Sim	8
P_8	Possui piso tátil ao longo da Calçada ?	Não	-
P_9	A calçada Possui Rebaixamento de Veículos correto ?	N.A	0
P_10	Existência de altura livre menor que 2,10 m ?	Não	-
P_11	O Passeio está no padrão da SMPU ?	Não	0
P_12	A testada possui prática de estacionamento sobre o passeio ?	Não	10
P_13	Existe algum dispositivo de Drenagem sobre a calçada ?	Não	0
P_14	Existe PED em frente a testada ?	Não	-
P_15	Existe FTP em frente a testada ?	Sim	-
P_16	Classificação geral da calçada pelo pesquisador.	Regular	5

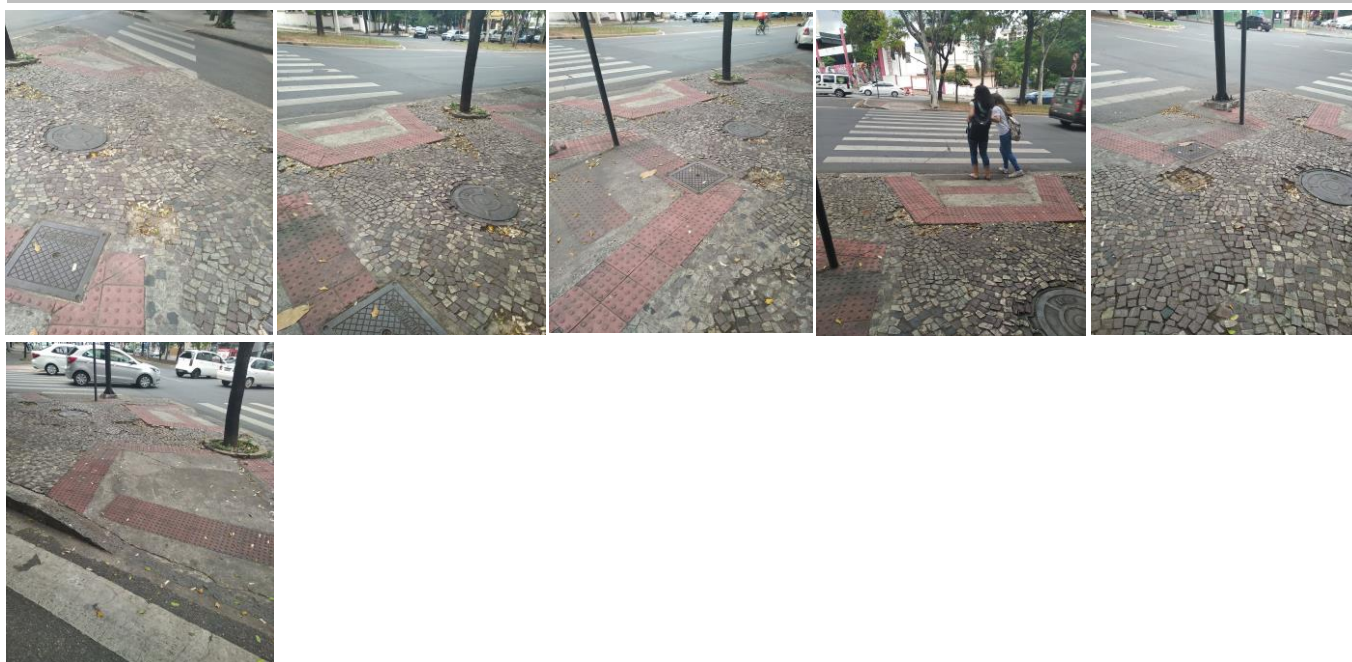
Fotos Complementares - Detalhes do Passeio

ID	Itens Avaliados	Respostas	Nota
P_7_1	Qual tipo do Rebaixo ?	Rebaixo Tipo 1 (trapézio)	0
P_7_1_1	Se for do Tipo 1, Passeio possui largura livre de 1,2 m ?	Sim	0
P_7_1_2	Se for do Tipo 1, O rebaixo tem abas conforme a norma ?	Não	-1
P_7_2	A rampa do rebaixo tem Inclinação da norma (8,33%) ?	Sim	0
P_7_3	O rebaixo possui piso tátil ?	Tem só piso de alerta	-1
P_7_3_1	O piso tátil de alerta e direcional do rebaixo está conforme a norma ?	Sim	0
P_8_1	O piso tátil está no eixo da faixa livre ?	0	0
P_8_2	Se tem uma leve mudança de direção está conforme a norma ?	0	0
P_8_3	Se tem mudança de direção de 90º ou maior está conforme a norma ?	0	0
P_8_4	Se tem mudança de direção de três faixas direcionais está conforme a norma ?	0	0
P_8_5	Se tem mudança de direção de quatro faixas direcionais está conforme a norma?	0	0
P_8_6	Tem piso tátil em pontos de ônibus conforme a norma?	0	0
P_8_7	O piso tátil tem conexão com os lotes vizinhos?	0	0

P_8_8	O piso tátil está em boas condições aparentes?	0	0
P_8_9	O piso tátil apresenta desenho com bom senso?	0	0
P_13_1	Dispositivo de Drenagem está devidamente instalado e bem conservado?	0	0
P_13_2	Dispositivo de Drenagem oferece risco para caminamento seguro de pedestre?	0	0
