Lote 4 - Rota: Raja Gabáglia

FRATAR
ENGENHARIA CONSULTIVA

Diagnóstico da Calçada	Qualidade do Serviço	
Endereço: Av. Olegário Maciel, 1583	80	B
Data do Registro: 05/11/2019 11:18:38		
Num. Lote CTM: 10181600210

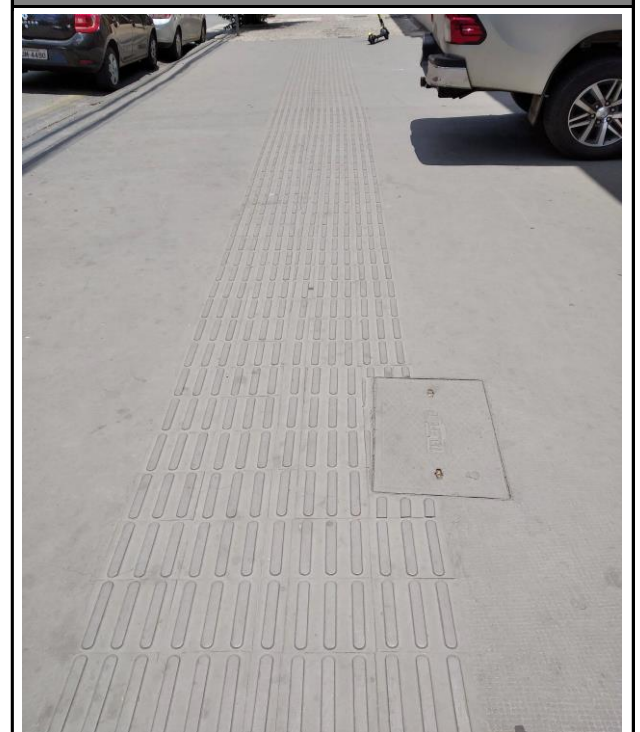
Foto Geral

ID	Itens Avaliados	Respostas	Nota
P_1	O Mobiliário urbano está dentro da faixa de serviço de 70 cm ?	Sim	-
P_2	Qual a largura livre do Passeio ?	Acima de 1.50 m	10
P_3	Tipo de revestimento da calçada ?	Concreto	10
P_4	Existencia de Buracos ?	Nenhum	10
P_5	Condições Gerais do Piso e meio-fio da calçada ?	Ótimo(a)	10
P_6	Presença de desniveis ?	Nenhum	10
P_7	Tem rebaixamento de calçada para Pedestre ?	Não	10
P_8	Possui piso tátil ao longo da Calçada ?	Sim	-
P_9	A calçada Possui Rebaixamento de Veiculos correto ?	Não	0
P_10	Existencia de altura livre menor que 2,10 m ?	Não	-
P_11	O Passeio está no padrao da SMPU ?	Não	0
P_12	A testada possui prática de estacionamento sobre o passeio ?	Não	10
P_13	Existe algum dispositivo de Drenagem sobre a calçada ?	Não	0
P_14	Existe PED em frente a testada ?	Não	-
P_15	Existe FTP em frente a testada ?	Não	-
P_16	Classificação geral da calçada pelo pesquisador.	Ótimo(a)	10

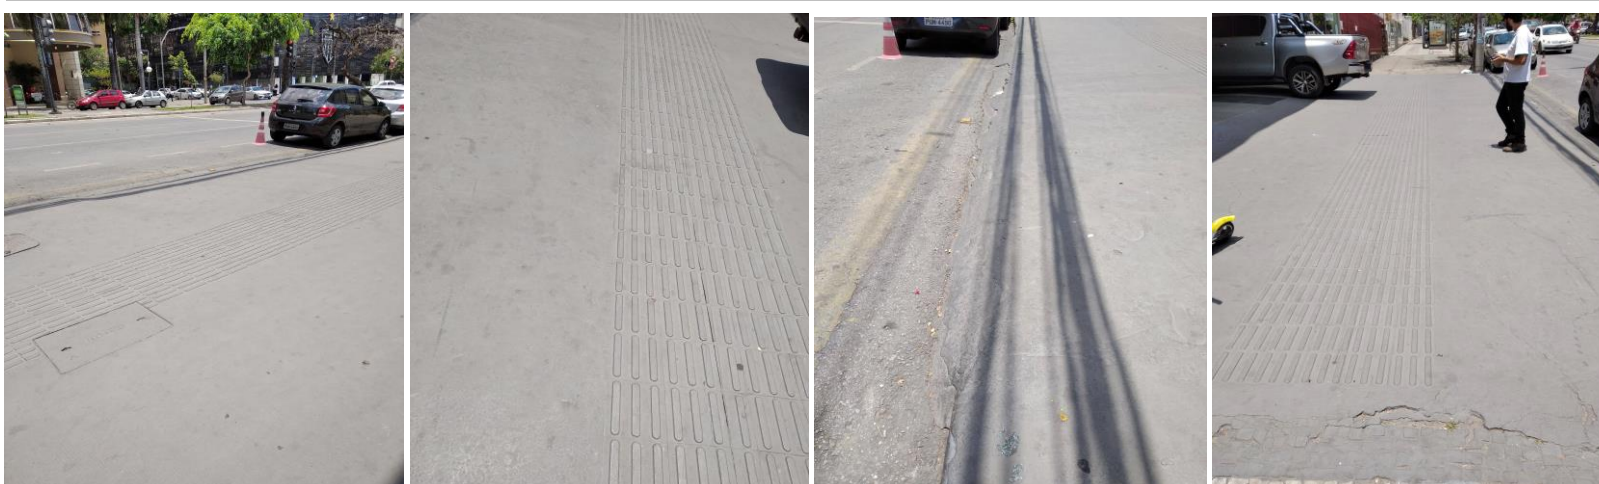
Fotos Complementares - Detalhes do Passeio

ID	Itens Avaliados	Respostas	Nota
P_7_1	Qual tipo do Rebaixo ?	0	0
P_7_1_1	Se for do Tipo 1, Passeio possui largura livre de 1,2 m ?	0	0
P_7_1_2	Se for do Tipo 1, O rebaixo tem abas conforme a norma ?	0	-1
P_7_2	A rampa do rebaixo tem Inclinação da norma (8,33%) ?	0	0
P_7_3	O rebaixo possui piso tátil ?	0	-1
P_7_3_1	O piso tátil de alerta e direcional do rebaixo está conforme a norma ?	0	0
P_8_1	O piso tátil está no eixo da faixa livre ?	Sim	0
P_8_2	Se tem uma leve mudança de direção está conforme a norma ?	Não	0
P_8_3	Se tem mudança de direção de 90º ou maior está conforme a norma ?	0	0
P_8_4	Se tem mudança de direção de três faixas direcionais está conforme a norma ?	0	0
P_8_5	Se tem mudança de direção de quatro faixas direcionais está conforme a norma?	0	0
P_8_6	Tem piso tátil em pontos de ônibus conforme a norma?	N.A	0
P_8_7	O piso tátil tem conexão com os lotes vizinhos?	Sim	0
P_8_8	O piso tátil está em boas condições aparentes?	Sim	0

P_8_9	O piso tátil apresenta desenho com bom senso?	Não	0
P_13_1	Dispositivo de Drenagem está devidamente instalado e bem conservado?	0	0
P_13_2	Dispositivo de Drenagem oferece risco para caminhamento seguro de pedestre?	0	0
