Lote 4 - Rota: Contorno

Diagnóstico da Calçada	Qualidade do Serviço	
Endereço: Av. Contorno, s/nº	67	C
Data do Registro: 30/10/2019 11:21:10		
Num. Lote CTM: 30811400220

FRATAR
ENGENHARIA CONSULTIVA

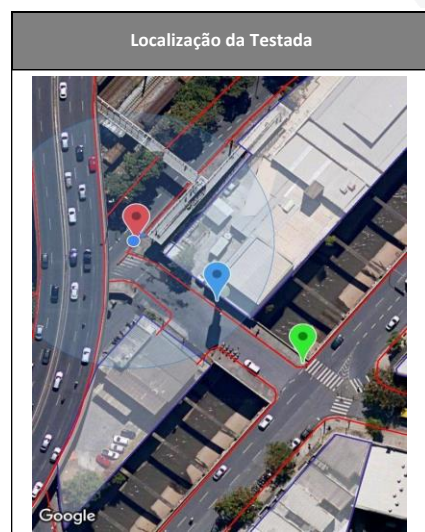
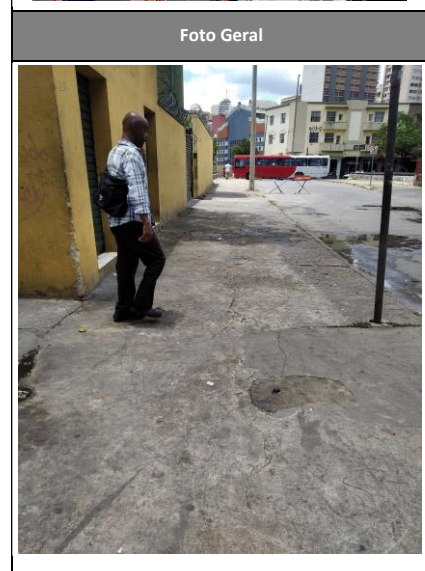
ID	Itens Avaliados	Respostas	Nota
P_1	O Mobiliário urbano está dentro da faixa de serviço de 70 cm ?	Sim	-
P_2	Qual a largura livre do Passeio ?	Acima de 1.50 m	10
P_3	Tipo de revestimento da calçada ?	Concreto	10
P_4	Existência de Buracos ?	Nenhum	10
P_5	Condições Gerais do Piso e meio-fio da calçada ?	Regular	5
P_6	Presença de desníveis ?	Leve	7
P_7	Tem rebaixamento de calçada para Pedestre ?	Não, mas deveria ter.	0
P_8	Possui piso tátil ao longo da Calçada ?	Não	-
P_9	A calçada Possui Rebaixamento de Veículos correto ?	Sim	10
P_10	Existência de altura livre menor que 2,10 m ?	Não	-
P_11	O Passeio está no padrão da SMPU ?	Não	0
P_12	A testada possui prática de estacionamento sobre o passeio ?	Não	10
P_13	Existe algum dispositivo de Drenagem sobre a calçada ?	Não	0
P_14	Existe PED em frente a testada ?	Não	-
P_15	Existe FTP em frente a testada ?	Sim	-
P_16	Classificação geral da calçada pelo pesquisador.	Regular	5
