# Lote 1 - Rota: Padre Pedro Pinto

Diagnóstico da Calçada	Qualidade do Serviço	
Endereço: Rua Padre Pedro Pinto, s/nº	<b>75</b>	<b>B</b>
Data do Registro: 13/11/2019 11:27:07		
Num. Lote CTM: 190522700210

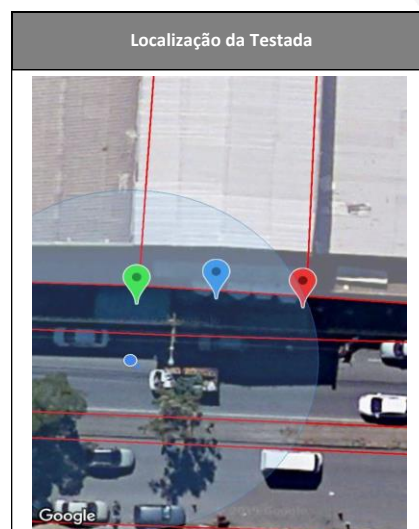
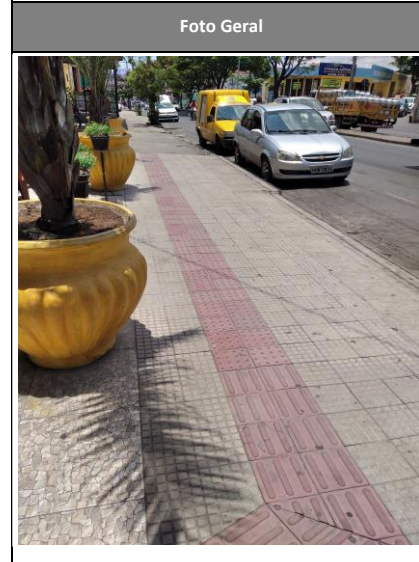
ID	Itens Avaliados	Respostas	Nota
P_1	O Mobiliário urbano está dentro da faixa de serviço de 70 cm ?	Sim	-
P_2	Qual a largura livre do Passeio ?	Acima de 1.50 m	10
P_3	Tipo de revestimento da calçada ?	Ladrilho Hidráulico	10
P_4	Existência de Buracos ?	Nenhum	10
P_5	Condições Gerais do Piso e meio-fio da calçada ?	Ótimo(a)	10
P_6	Presença de desníveis ?	Severo	0
P_7	Tem rebaixamento de calçada para Pedestre ?	Não	10
P_8	Possui piso tátil ao longo da Calçada ?	Sim	-
P_9	A calçada Possui Rebaixamento de Veículos correto ?	Sim	10
P_10	Existência de altura livre menor que 2,10 m ?	Não	-
P_11	O Passeio está no padrão da SMPU ?	Não	0
P_12	A testada possui prática de estacionamento sobre o passeio ?	Não	10
P_13	Existe algum dispositivo de Drenagem sobre a calçada ?	Não	0
P_14	Existe PED em frente a testada ?	Não	-
P_15	Existe FTP em frente a testada ?	Não	-
P_16	Classificação geral da calçada pelo pesquisador.	Regular	5
