Lote 4 - Rota: Contorno

Diagnóstico da Calçada	Qualidade do Serviço	
Endereço: Av.Contorno, 7908	92	A
Data do Registro: 30/10/2019 15:27:45		
Num. Lote CTM: 10045000110

Diagnóstico da Calçada	Qualidade do Serviço		Complemento do Diagnóstico
Endereço: Av.Contorno, 7908 Data do Registro: 30/10/2019 15:27:45 Num. Lote CTM: 10045000110	92	A

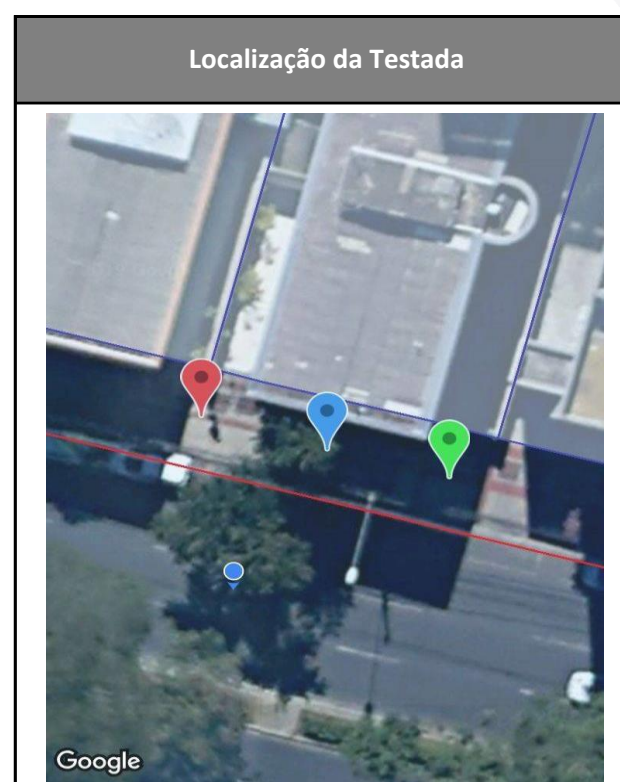
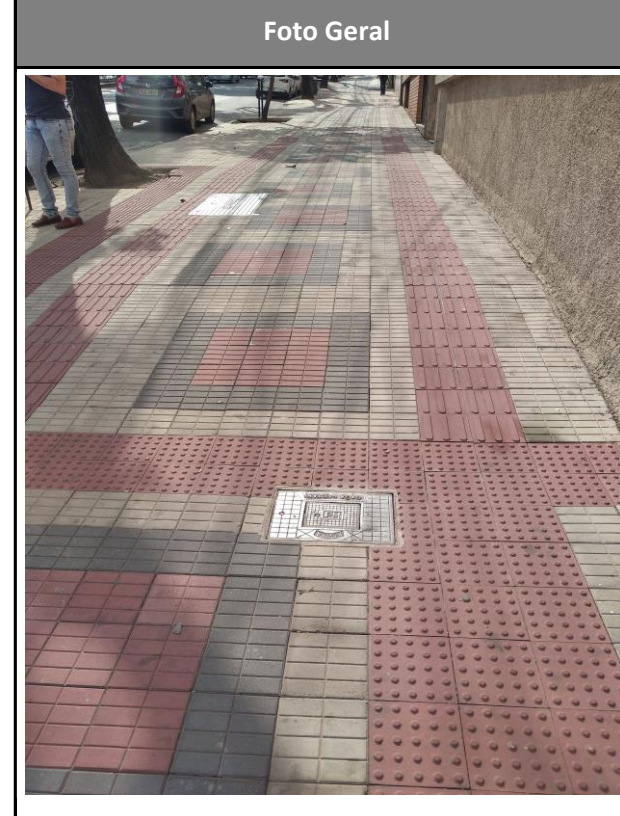
ID	Itens Avaliados	Respostas	Nota
P_1	O Mobiliário urbano está dentro da faixa de serviço de 70 cm ?	Sim	-
P_2	Qual a largura livre do Passeio ?	Acima de 1.50 m	10
P_3	Tipo de revestimento da calçada ?	Ladrilho Hidráulico	10
P_4	Existencia de Buracos ?	Nenhum	10
P_5	Condições Gerais do Piso e meio-fio da calçada ?	Ótimo(a)	10
P_6	Presença de desniveis ?	Leve	7
P_7	Tem rebaixamento de calçada para Pedestre ?	Não	10
P_8	Possui piso tátil ao longo da Calçada ?	Sim	-
P_9	A calçada Possui Rebaixamento de Veiculos correto ?	Sim	10
P_10	Existencia de altura livre menor que 2,10 m ?	Não	-
P_11	O Passeio está no padrao da SMPU ?	Sim	5
P_12	A testada possui prática de estacionamento sobre o passeio ?	Não	10
P_13	Existe algum dispositivo de Drenagem sobre a calçada ?	Não	0
P_14	Existe PED em frente a testada ?	Não	-
P_15	Existe FTP em frente a testada ?	Não	-
P_16	Classificação geral da calçada pelo pesquisador.	Ótimo(a)	10
