Diagnóstico da Calçada	Qualidade do Serviço	
Endereço: Av. Ivaí, 380	52	C
Data do Registro: 12/11/2019 15:54:00		
Num. Lote CTM: 131124800690

Lote 1 - Rota: Noroeste

FRATAR
ENGENHARIA CONSULTIVA

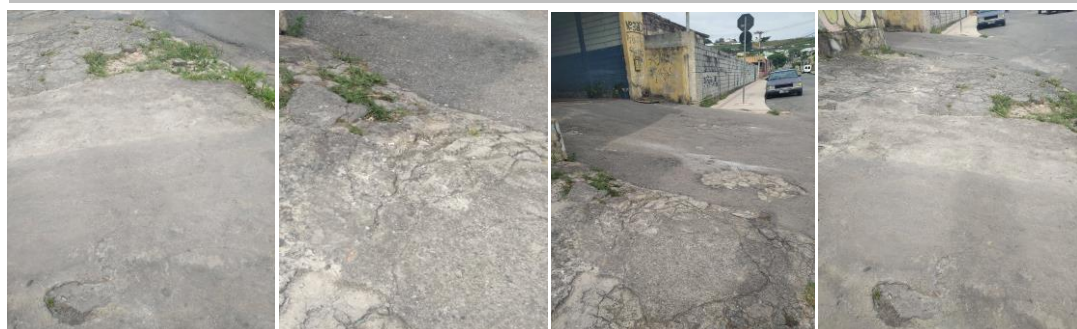
Fotos Complementares - Detalhes do Passeio

ID	Itens Avaliados	Respostas	Nota
P_1	O Mobiliário urbano está dentro da faixa de serviço de 70 cm ?	Sim	-
P_2	Qual a largura livre do Passeio ?	Acima de 1.50 m	10
P_3	Tipo de revestimento da calçada ?	Concreto	10
P_4	Existência de Buracos ?	Poucos	5
P_5	Condições Gerais do Piso e meio-fio da calçada ?	Péssimo	0
P_6	Presença de desníveis ?	Leve	7
P_7	Tem rebaixamento de calçada para Pedestre ?	Não	10
P_8	Possui piso tátil ao longo da Calçada ?	Não	-
P_9	A calçada Possui Rebaixamento de Veículos correto ?	Não	0
P_10	Existência de altura livre menor que 2,10 m ?	Não	-
P_11	O Passeio está no padrão da SMPU ?	Não	0
P_12	A testada possui prática de estacionamento sobre o passeio ?	Não	10
P_13	Existe algum dispositivo de Drenagem sobre a calçada ?	Não	0
P_14	Existe PED em frente a testada ?	Não	-
P_15	Existe FTP em frente a testada ?	Não	-
P_16	Classificação geral da calçada pelo pesquisador.	Ruim	0
