Lote 1 - Rota: Padre Pedro Pinto

FRATAR
ENGENHARIA CONSULTIVA

Diagnóstico da Calçada	Qualidade do Serviço	
Endereço: Rua Padre Pedro Pinto, 6601 Data do Registro: 13/11/2019 10:41:21 Num. Lote CTM: 210654700365	45	D

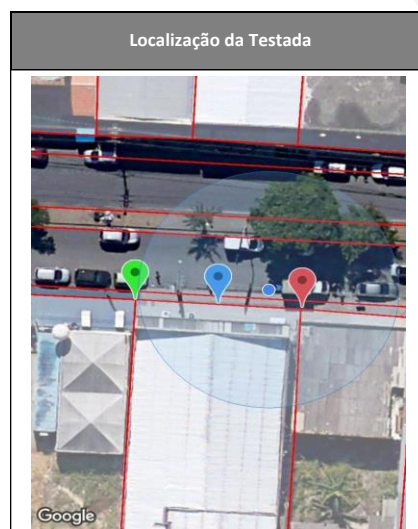
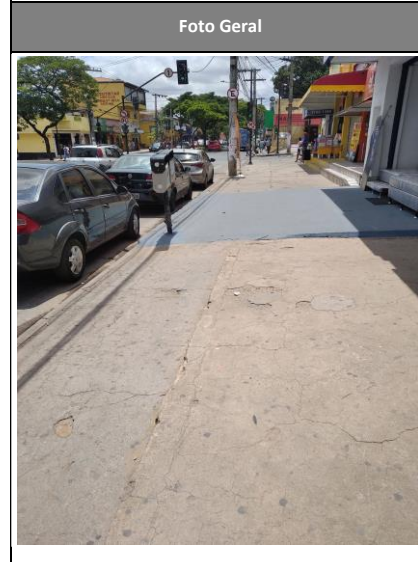
ID	Itens Avaliados	Respostas	Nota
P_1	O Mobiliario urbano está dentro da faixa de serviço de 70 cm ?	Sim	-
P_2	Qual a largura livre do Passeio ?	Acima de 1.50 m	10
P_3	Tipo de revestimento da caçada ?	Concreto	10
P_4	Existencia de Buracos ?	Poucos	5
P_5	Condições Gerais do Piso e meio-fio da calçada ?	Péssimo	0
P_6	Presença de desniveis ?	Severo	0
P_7	Tem rebaixamento de calçada para Pedestre ?	Não	10
P_8	Possui piso tátil ao longo da Calçada ?	Não	-
P_9	A calçada Possui Rebaixamento de Veiculos correto ?	N.A	0
P_10	Existencia de altura livre menor que 2,10 m ?	Não	-
P_11	O Passeio está no padrao da SMPU ?	Não	0
P_12	A testada possui prática de estacionamento sobre o passeio ?	Não	10
P_13	Existe algum dispositivo de Drenagem sobre a calçada ?	Não	0
P_14	Existe PED em frente a testada ?	Não	-
P_15	Existe FTP em frente a testada ?	Não	-
P_16	Classificação geral da calçada pelo pesquisador.	Ruim	0
