Lote 4 - Rota: Contorno

FRATAR
ENGENHARIA CONSULTIVA

Diagnóstico da Calçada	Qualidade do Serviço	
Endereço: Av.Contorno, 8713	63	C
Data do Registro: 29/10/2019 15:27:42		
Num. Lote CTM: 90031000430

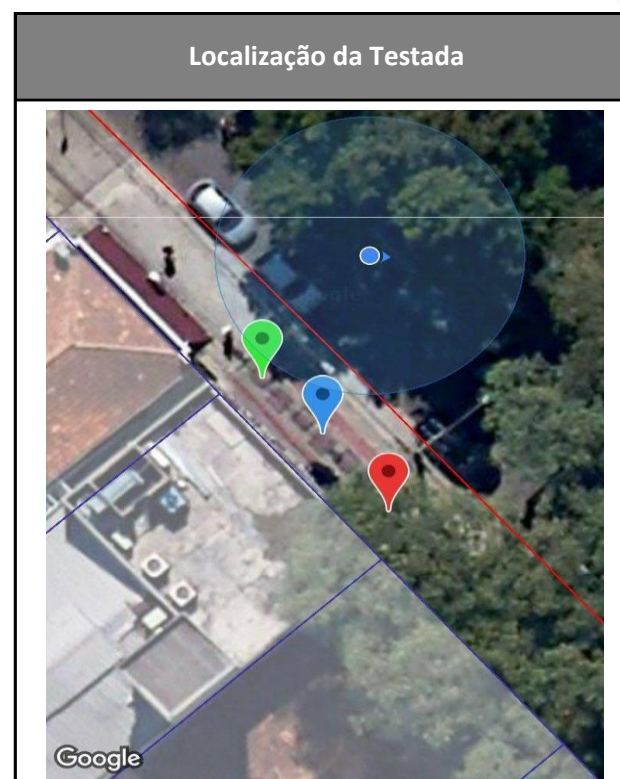
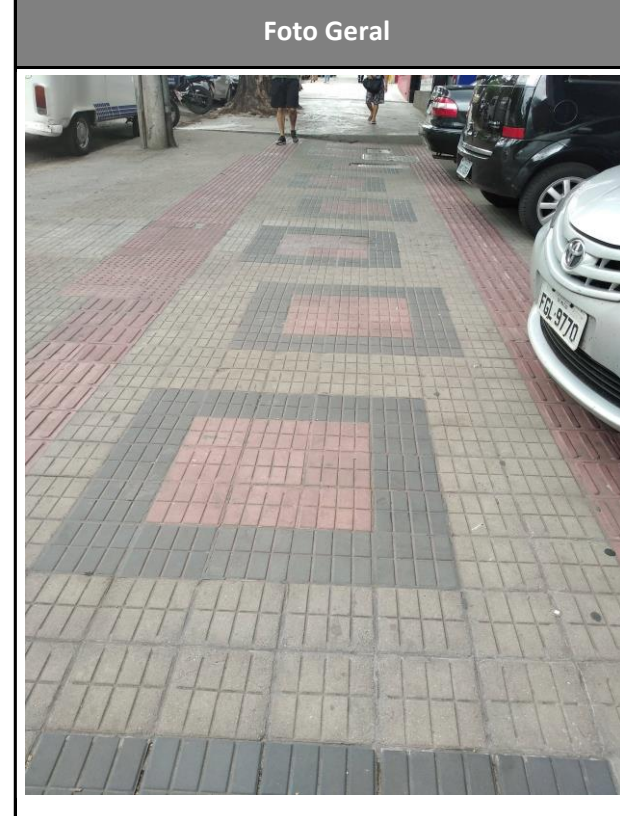
ID	Itens Avaliados	Respostas	Nota
P_1	O Mobiliário urbano está dentro da faixa de serviço de 70 cm ?	Sim	-
P_2	Qual a largura livre do Passeio ?	Acima de 1.50 m	10
P_3	Tipo de revestimento da calçada ?	Ladrilho Hidráulico	10
P_4	Existencia de Buracos ?	Nenhum	10
P_5	Condições Gerais do Piso e meio-fio da calçada ?	Ótimo(a)	10
P_6	Presença de desniveis ?	Médio	3
P_7	Tem rebaixamento de calçada para Pedestre ?	Não	10
P_8	Possui piso tátil ao longo da Calçada ?	Sim	-
P_9	A calçada Possui Rebaixamento de Veiculos correto ?	Não	0
P_10	Existencia de altura livre menor que 2,10 m ?	Não	-
P_11	O Passeio está no padrao da SMPU ?	Não	0
P_12	A testada possui prática de estacionamento sobre o passeio ?	Sim	0
P_13	Existe algum dispositivo de Drenagem sobre a calçada ?	Não	0
P_14	Existe PED em frente a testada ?	Não	-
P_15	Existe FTP em frente a testada ?	Não	-
P_16	Classificação geral da calçada pelo pesquisador.	Ótimo(a)	10
