Lote 1 - Rota: Padre Pedro Pinto

Diagnóstico da Calçada	Qualidade do Serviço	
Endereço: Rua Padre Pedro Pinto, 6210	65	C
Data do Registro: 13/11/2019 11:49:29		
Num. Lote CTM: 190522700080

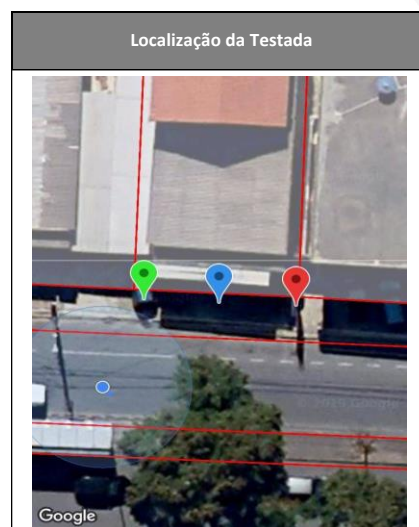
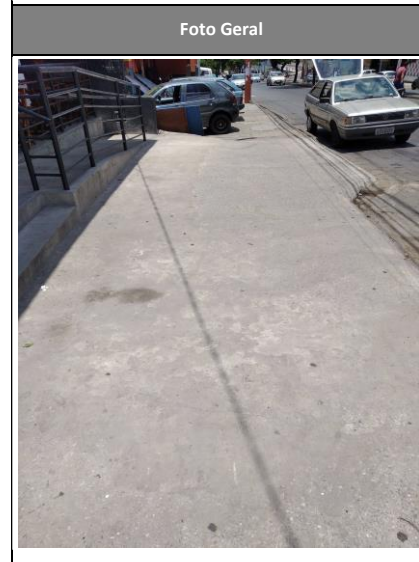
ID	Itens Avaliados	Respostas	Nota
P_1	O Mobiliário urbano está dentro da faixa de serviço de 70 cm ?	Sim	-
P_2	Qual a largura livre do Passeio ?	Acima de 1.50 m	10
P_3	Tipo de revestimento da calçada ?	Concreto	10
P_4	Existência de Buracos ?	Nenhum	10
P_5	Condições Gerais do Piso e meio-fio da calçada ?	Ótimo(a)	10
P_6	Presença de desníveis ?	Severo	0
P_7	Tem rebaixamento de calçada para Pedestre ?	Não	10
P_8	Possui piso tátil ao longo da Calçada ?	Não	-
P_9	A calçada Possui Rebaixamento de Veículos correto ?	Não	0
P_10	Existência de altura livre menor que 2,10 m ?	Não	-
P_11	O Passeio está no padrão da SMPU ?	Não	0
P_12	A testada possui prática de estacionamento sobre o passeio ?	Não	10
P_13	Existe algum dispositivo de Drenagem sobre a calçada ?	Não	0
P_14	Existe PED em frente a testada ?	Não	-
P_15	Existe FTP em frente a testada ?	Não	-
P_16	Classificação geral da calçada pelo pesquisador.	Regular	5
