Diagnóstico da Calçada	Qualidade do Serviço	
Endereço: Av. Abílio Machado, 1689	65	C
Data do Registro: 11/11/2019 15:59:09		
Num. Lote CTM: 130113100320

Lote 1 - Rota: Noroeste

FRATAR
ENGENHARIA CONSULTIVA

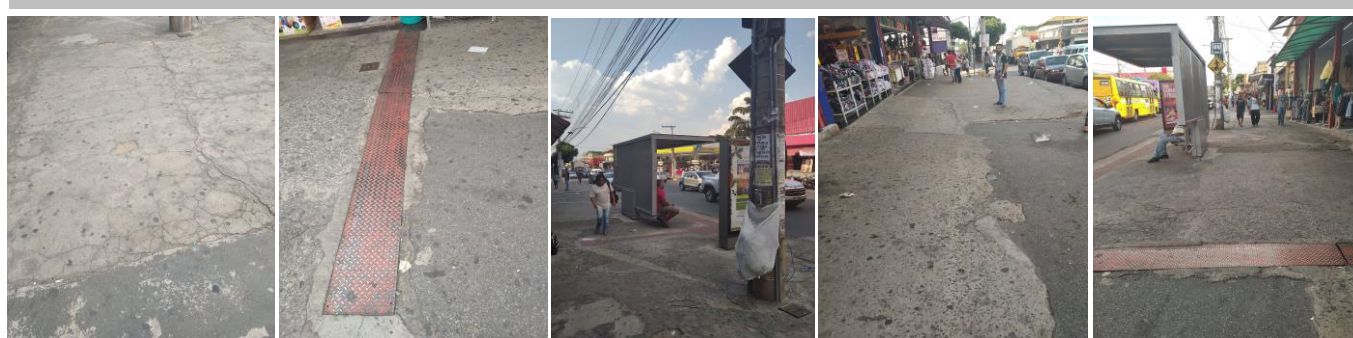
Fotos Complementares - Detalhes do Passeio

ID	Itens Avaliados	Respostas	Nota
P_1	O Mobiliário urbano está dentro da faixa de serviço de 70 cm ?	Sim	-
P_2	Qual a largura livre do Passeio ?	Acima de 1.50 m	10
P_3	Tipo de revestimento da calçada ?	Concreto	10
P_4	Existência de Buracos ?	Poucos	5
P_5	Condições Gerais do Piso e meio-fio da calçada ?	Regular	5
P_6	Presença de desníveis ?	Nenhum	10
P_7	Tem rebaixamento de calçada para Pedestre ?	Não	10
P_8	Possui piso tátil ao longo da Calçada ?	Não	-
P_9	A calçada Possui Rebaixamento de Veículos correto ?	N.A	0
P_10	Existência de altura livre menor que 2,10 m ?	Não	-
P_11	O Passeio está no padrão da SMPU ?	Não	0
P_12	A testada possui prática de estacionamento sobre o passeio ?	Não	10
P_13	Existe algum dispositivo de Drenagem sobre a calçada ?	Sim	0
P_14	Existe PED em frente a testada ?	Sim	-
P_15	Existe FTP em frente a testada ?	Não	-
P_16	Classificação geral da calçada pelo pesquisador.	Regular	5
