Diagnóstico da Calçada	Qualidade do Serviço	
Endereço: Av. Cristovão Colombo, 103	58	C
Data do Registro: 12/11/2019 13:22:51		
Num. Lote CTM: 10019900255

Diagnóstico da Calçada	Qualidade do Serviço		Complemento do Diagnóstico
Endereço: Av. Cristovão Colombo, 103 Data do Registro: 12/11/2019 13:22:51 Num. Lote CTM: 10019900255	58	C

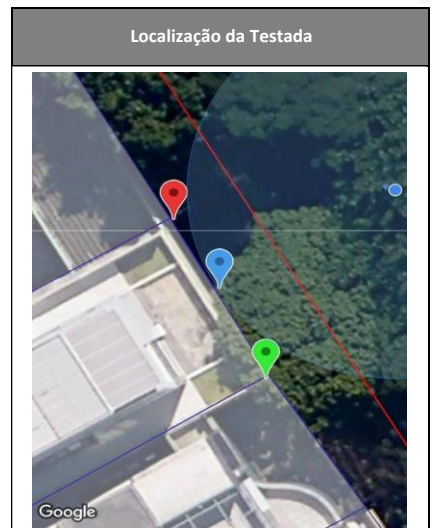
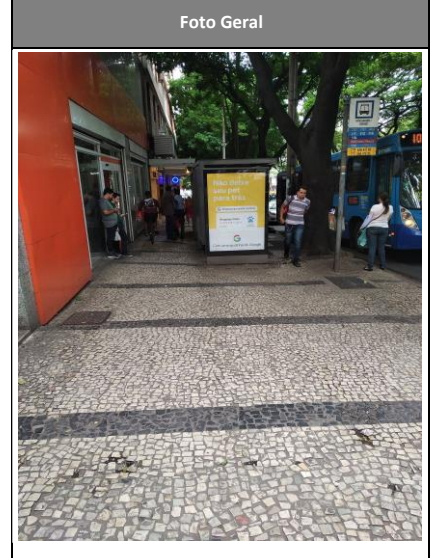
ID	Itens Avaliados	Respostas	Nota
P_1	O Mobiliário urbano está dentro da faixa de serviço de 70 cm ?	Sim	-
P_2	Qual a largura livre do Passeio ?	Acima de 1.50 m	10
P_3	Tipo de revestimento da calçada ?	Pedra Portuguesa	8
P_4	Existência de Buracos ?	Poucos	5
P_5	Condições Gerais do Piso e meio-fio da calçada ?	Regular	10
P_6	Presença de desníveis ?	Nenhum	10
P_7	Tem rebaixamento de calçada para Pedestre ?	Não	10
P_8	Possui piso tátil ao longo da Calçada ?	Não	-
P_9	A calçada Possui Rebaixamento de Veículos correto ?	N.A	0
P_10	Existência de altura livre menor que 2,10 m ?	Não	-
P_11	O Passeio está no padrão da SMPU ?	Não	0
P_12	A testada possui prática de estacionamento sobre o passeio ?	Não	10
P_13	Existe algum dispositivo de Drenagem sobre a calçada ?	Não	0
P_14	Existe PED em frente a testada ?	Sim	-
P_15	Existe FTP em frente a testada ?	Não	-
P_16	Classificação geral da calçada pelo pesquisador.	Ruim	10
