Diagnóstico da Calçada	Qualidade do Serviço	
Endereço: Av. Portugal, 1061	65	C
Data do Registro: 19/11/2019 13:35:23		
Num. Lote CTM: 200064900055

Diagnóstico da Calçada	Qualidade do Serviço		Complemento do Diagnóstico
Endereço: Av. Portugal, 1061 Data do Registro: 19/11/2019 13:35:23 Num. Lote CTM: 200064900055	65	C

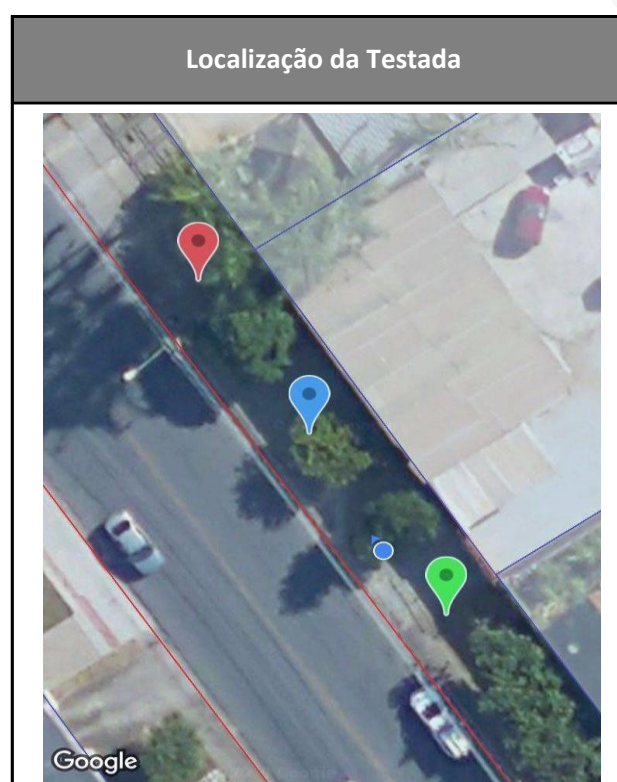
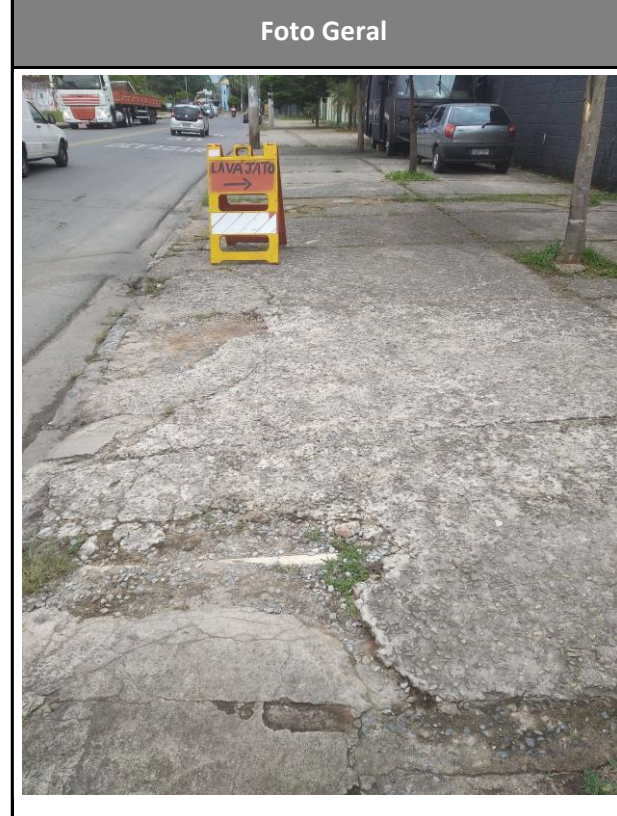
ID	Itens Avaliados	Respostas	Nota
P_1	O Mobiliário urbano está dentro da faixa de serviço de 70 cm ?	Sim	-
P_2	Qual a largura livre do Passeio ?	Acima de 1.50 m	10
P_3	Tipo de revestimento da calçada ?	Concreto	10
P_4	Existencia de Buracos ?	Poucos	5
P_5	Condições Gerais do Piso e meio-fio da calçada ?	Regular	5
P_6	Presença de desniveis ?	Nenhum	10
P_7	Tem rebaixamento de calçada para Pedestre ?	Não	10
P_8	Possui piso tátil ao longo da Calçada ?	Não	-
P_9	A calçada Possui Rebaixamento de Veiculos correto ?	Não	0
P_10	Existencia de altura livre menor que 2,10 m ?	Não	-
P_11	O Passeio está no padrao da SMPU ?	Não	0
P_12	A testada possui prática de estacionamento sobre o passeio ?	Não	10
P_13	Existe algum dispositivo de Drenagem sobre a calçada ?	Não	0
P_14	Existe PED em frente a testada ?	Não	-
P_15	Existe FTP em frente a testada ?	Não	-
P_16	Classificação geral da calçada pelo pesquisador.	Regular	5
