Lote 4 - Rota: Raja Gabáglia

Diagnóstico da Calçada	Qualidade do Serviço	
Endereço: Av. Álvares Cabral, 1255	50	D
Data do Registro: 20/11/2019 15:03:37		
Num. Lote CTM: 10117600230

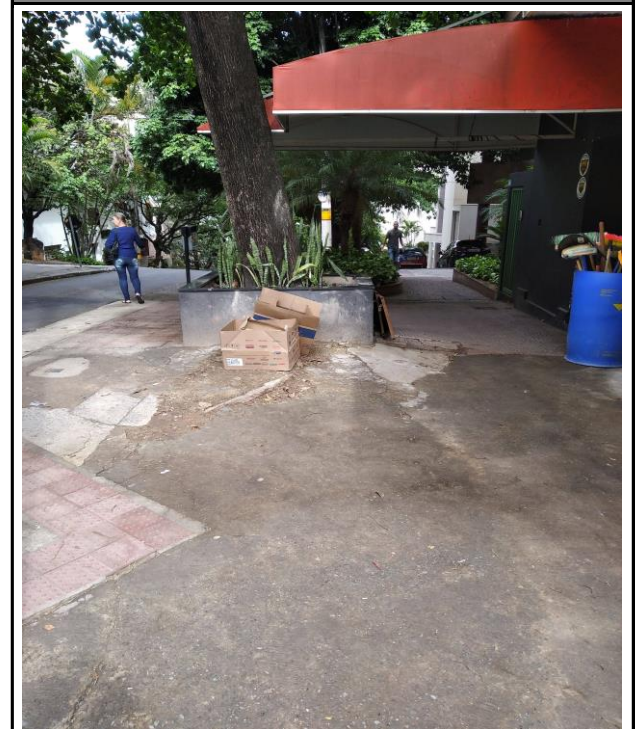
Foto Geral

ID	Itens Avaliados	Respostas	Nota
P_1	O Mobiliário urbano está dentro da faixa de serviço de 70 cm ?	Não	-
P_2	Qual a largura livre do Passeio ?	Acima de 1.50 m	10
P_3	Tipo de revestimento da calçada ?	Concreto	10
P_4	Existencia de Buracos ?	Poucos	5
P_5	Condições Gerais do Piso e meio-fio da calçada ?	Péssimo	0
P_6	Presença de desniveis ?	Nenhum	10
P_7	Tem rebaixamento de calçada para Pedestre ?	Sim	5
P_8	Possui piso tátil ao longo da Calçada ?	Não	-
P_9	A calçada Possui Rebaixamento de Veiculos correto ?	N.A	0
P_10	Existencia de altura livre menor que 2,10 m ?	Não	-
P_11	O Passeio está no padrao da SMPU ?	Não	0
P_12	A testada possui prática de estacionamento sobre o passeio ?	Não	10
P_13	Existe algum dispositivo de Drenagem sobre a calçada ?	Não	0
P_14	Existe PED em frente a testada ?	Não	-
P_15	Existe FTP em frente a testada ?	Sim	-
P_16	Classificação geral da calçada pelo pesquisador.	Ruim	0

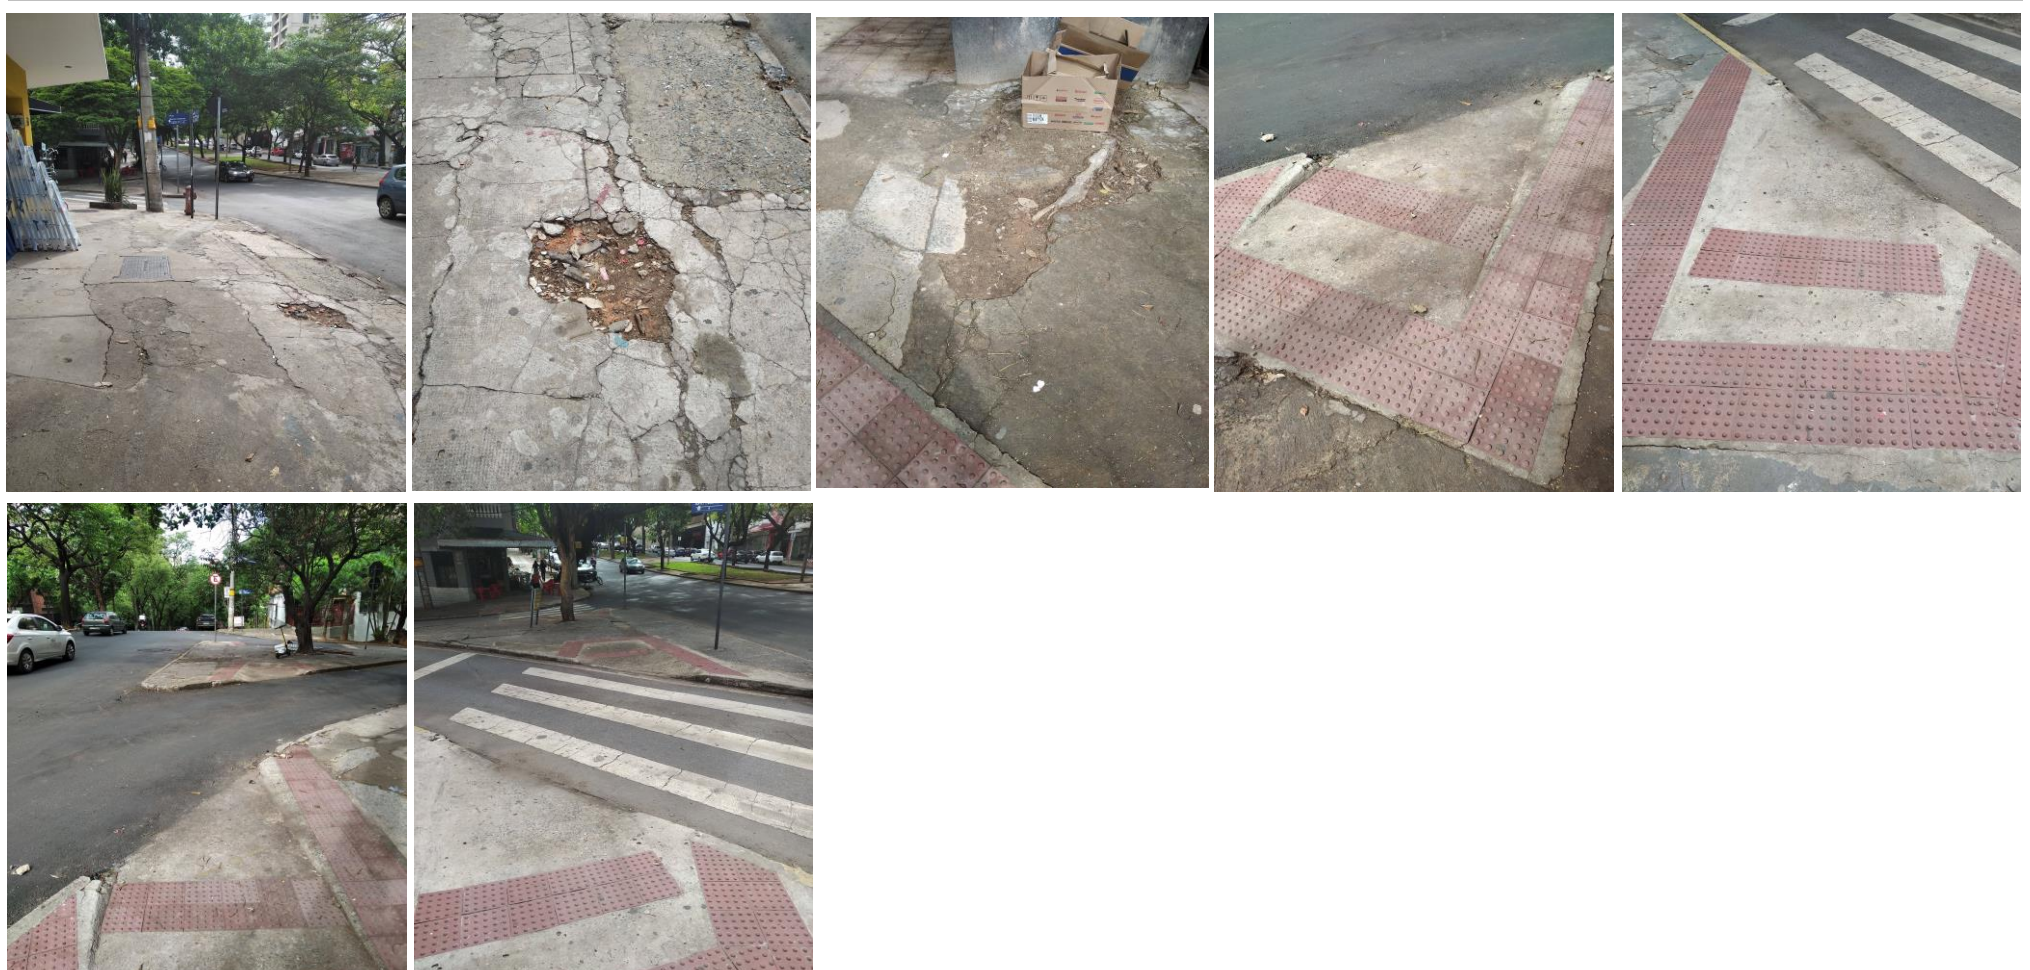
Fotos Complementares - Detalhes do Passeio

ID	Itens Avaliados	Respostas	Nota
P_7_1	Qual tipo do Rebaixo ?	Rebaixo Tipo 1 (trapézio)	0
P_7_1_1	Se for do Tipo 1, Passeio possui largura livre de 1,2 m ?	Não	0
P_7_1_2	Se for do Tipo 1, O rebaixo tem abas conforme a norma ?	Não	-1
P_7_2	A rampa do rebaixo tem Inclinação da norma (8,33%) ?	Sim	0
P_7_3	O rebaixo possui piso tátil ?	Tem só piso de alerta	-1
P_7_3_1	O piso tátil de alerta e direcional do rebaixo está conforme a norma ?	Sim	0
P_8_1	O piso tátil está no eixo da faixa livre ?	0	0
P_8_2	Se tem uma leve mudança de direção está conforme a norma ?	0	0
P_8_3	Se tem mudança de direção de 90º ou maior está conforme a norma ?	0	0
P_8_4	Se tem mudança de direção de três faixas direcionais está conforme a norma ?	0	0
P_8_5	Se tem mudança de direção de quatro faixas direcionais está conforme a norma?	0	0
P_8_6	Tem piso tátil em pontos de ônibus conforme a norma?	0	0
P_8_7	O piso tátil tem conexão com os lotes vizinhos?	0	0

P_8_8	O piso tátil está em boas condições aparentes?	0	0
P_8_9	O piso tátil apresenta desenho com bom senso?	0	0
P_13_1	Dispositivo de Drenagem está devidamente instalado e bem conservado?	0	0
P_13_2	Dispositivo de Drenagem oferece risco para caminhamento seguro de pedestre?	0	0
