Diagnóstico da Calçada	Qualidade do Serviço	
Endereço: Av. Ivaí, 953	60	C
Data do Registro: 12/11/2019 14:12:51		
Num. Lote CTM: 130083500270

Lote 1 - Rota: Noroeste

FRATAR
ENGENHARIA CONSULTIVA

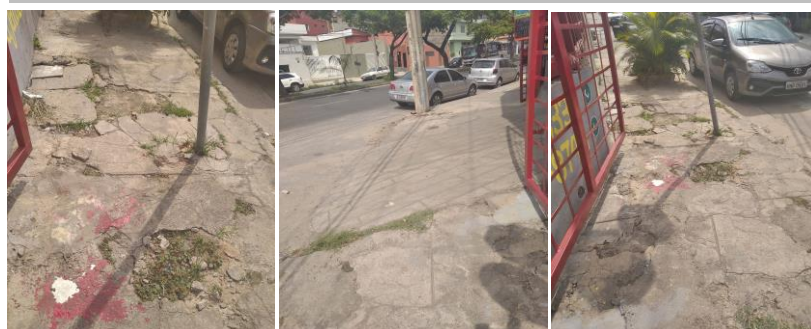
Fotos Complementares - Detalhes do Passeio

ID	Itens Avaliados	Respostas	Nota
P_1	O Mobiliário urbano está dentro da faixa de serviço de 70 cm ?	Sim	-
P_2	Qual a largura livre do Passeio ?	Acima de 1.50 m	10
P_3	Tipo de revestimento da calçada ?	Concreto	10
P_4	Existência de Buracos ?	Poucos	5
P_5	Condições Gerais do Piso e meio-fio da calçada ?	Regular	5
P_6	Presença de desníveis ?	Nenhum	10
P_7	Tem rebaixamento de calçada para Pedestre ?	Não	10
P_8	Possui piso tátil ao longo da Calçada ?	Não	-
P_9	A calçada Possui Rebaixamento de Veículos correto ?	Não	0
P_10	Existência de altura livre menor que 2,10 m ?	Não	-
P_11	O Passeio está no padrão da SMPU ?	Não	0
P_12	A testada possui prática de estacionamento sobre o passeio ?	Não	10
P_13	Existe algum dispositivo de Drenagem sobre a calçada ?	Não	0
P_14	Existe PED em frente a testada ?	Não	-
P_15	Existe FTP em frente a testada ?	Não	-
P_16	Classificação geral da calçada pelo pesquisador.	Ruim	0
