Diagnóstico da Calçada	Qualidade do Serviço	
Endereço: Av. Olegário Maciel, 1149 Data do Registro: 05/11/2019 11:57:24 Num. Lote CTM: 10289000200	58	C

Diagnóstico da Calçada	Qualidade do Serviço		Complemento do Diagnóstico
Endereço: Av. Olegário Maciel, 1149 Data do Registro: 05/11/2019 11:57:24 Num. Lote CTM: 10289000200	58	C

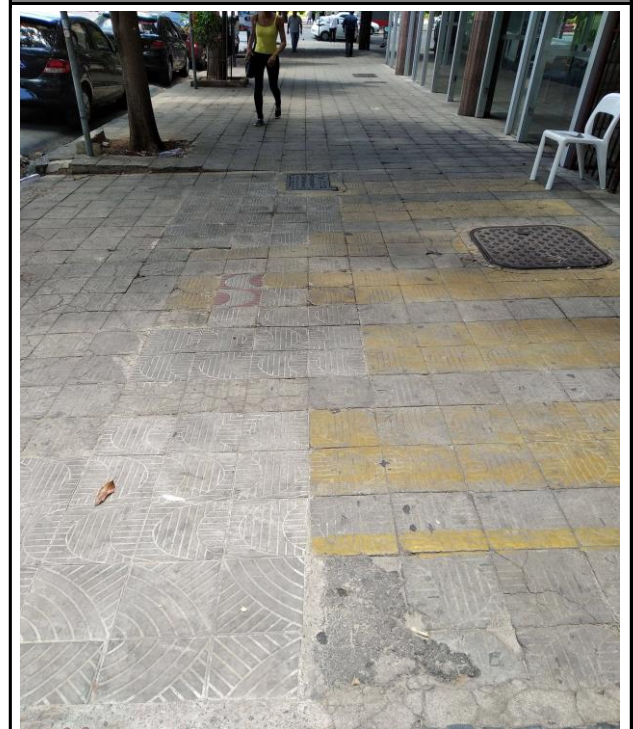
Foto Geral

ID	Itens Avaliados	Respostas	Nota
P_1	O Mobiliário urbano está dentro da faixa de serviço de 70 cm ?	Sim	-
P_2	Qual a largura livre do Passeio ?	Acima de 1.50 m	10
P_3	Tipo de revestimento da calçada ?	Concreto	10
P_4	Existencia de Buracos ?	Nenhum	10
P_5	Condições Gerais do Piso e meio-fio da calçada ?	Regular	5
P_6	Presença de desniveis ?	Médio	3
P_7	Tem rebaixamento de calçada para Pedestre ?	Não, mas deveria ter.	0
P_8	Possui piso tátil ao longo da Calçada ?	Não	-
P_9	A calçada Possui Rebaixamento de Veiculos correto ?	Não	0
P_10	Existencia de altura livre menor que 2,10 m ?	Não	-
P_11	O Passeio está no padrao da SMPU ?	Não	0
P_12	A testada possui prática de estacionamento sobre o passeio ?	Não	10
P_13	Existe algum dispositivo de Drenagem sobre a calçada ?	Não	0
P_14	Existe PED em frente a testada ?	Não	-
P_15	Existe FTP em frente a testada ?	Sim	-
P_16	Classificação geral da calçada pelo pesquisador.	Ótimo(a)	10
