Diagnóstico da Calçada	Qualidade do Serviço	
Endereço: Av. Abílio Machado, 613	65	C
Data do Registro: 11/11/2019 14:13:01		
Num. Lote CTM: 130063300225

FRATAR
ENGENHARIA CONSULTIVA

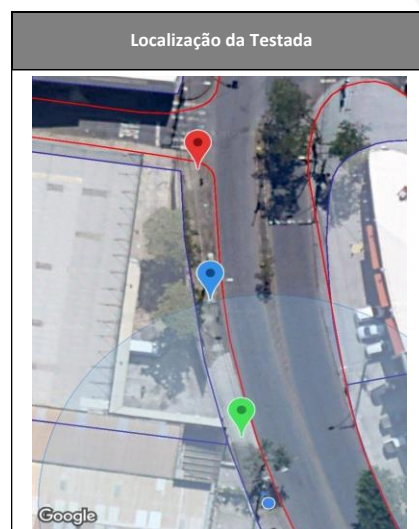
ID	Itens Avaliados	Respostas	Nota
P_1	O Mobiliário urbano está dentro da faixa de serviço de 70 cm ?	Não	-
P_2	Qual a largura livre do Passeio ?	Acima de 1.50 m	10
P_3	Tipo de revestimento da calçada ?	Concreto	10
P_4	Existência de Buracos ?	Poucos	5
P_5	Condições Gerais do Piso e meio-fio da calçada ?	Regular	5
P_6	Presença de desníveis ?	Nenhum	10
P_7	Tem rebaixamento de calçada para Pedestre ?	Não	10
P_8	Possui piso tátil ao longo da Calçada ?	Não	-
P_9	A calçada Possui Rebaixamento de Veículos correto ?	Não	0
P_10	Existência de altura livre menor que 2,10 m ?	Não	-
P_11	O Passeio está no padrão da SMPU ?	Não	0
P_12	A testada possui prática de estacionamento sobre o passeio ?	Não	10
P_13	Existe algum dispositivo de Drenagem sobre a calçada ?	Não	0
P_14	Existe PED em frente a testada ?	Não	-
P_15	Existe FTP em frente a testada ?	Não	-
P_16	Classificação geral da calçada pelo pesquisador.	Regular	5
