# Lote 4 - Rota: Contorno

Diagnóstico da Calçada	Qualidade do Serviço	
Endereço: Av.Contorno, 8430	<b>62</b>	<b>C</b>
Data do Registro: 30/10/2019 13:44:35		
Num. Lote CTM: 10049100215

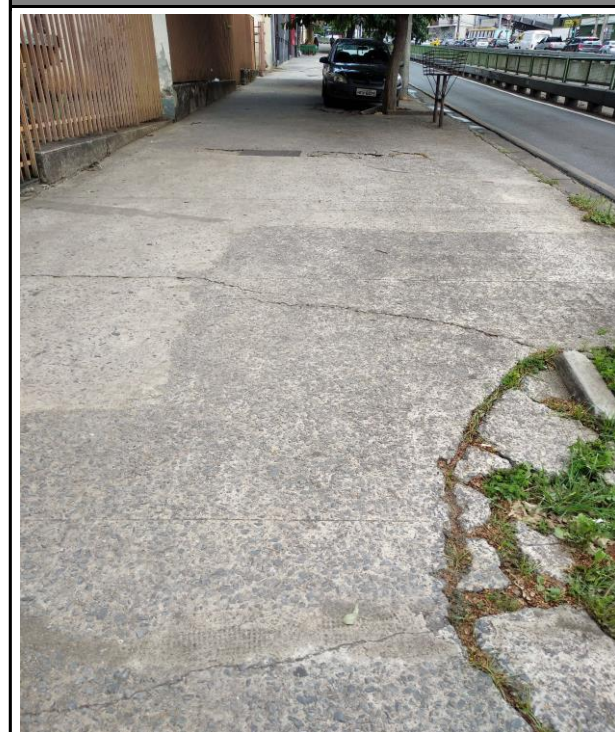
## Foto Geral

ID	Itens Avaliados	Respostas	Nota
P_1	O Mobiliário urbano está dentro da faixa de serviço de 70 cm ?	Sim	-
P_2	Qual a largura livre do Passeio ?	Acima de 1.50 m	10
P_3	Tipo de revestimento da calçada ?	Concreto	10
P_4	Existencia de Buracos ?	Poucos	5
P_5	Condições Gerais do Piso e meio-fio da calçada ?	Regular	5
P_6	Presença de desniveis ?	Leve	7
P_7	Tem rebaixamento de calçada para Pedestre ?	Não	10
P_8	Possui piso tátil ao longo da Calçada ?	Não	-
P_9	A calçada Possui Rebaixamento de Veiculos correto ?	Sim	10
P_10	Existencia de altura livre menor que 2,10 m ?	Não	-
P_11	O Passeio está no padrao da SMPU ?	Não	0
P_12	A testada possui prática de estacionamento sobre o passeio ?	Sim	0
P_13	Existe algum dispositivo de Drenagem sobre a calçada ?	Não	0
P_14	Existe PED em frente a testada ?	Não	-
P_15	Existe FTP em frente a testada ?	Não	-
P_16	Classificação geral da calçada pelo pesquisador.	Regular	5
