Lote 4 - Rota: Raja Gabágia

FRATAR
ENGENHARIA CONSULTIVA

Diagnóstico da Calçada	Qualidade do Serviço	
Endereço: Av. Raja Gabaglia, 1583	55	C
Data do Registro: 07/11/2019 15:46:39		
Num. Lote CTM: 91048300915

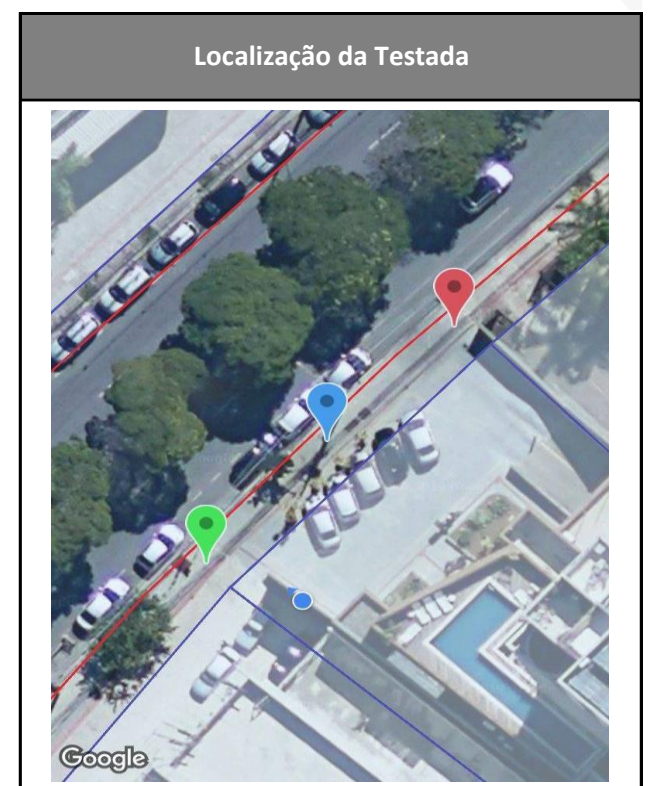
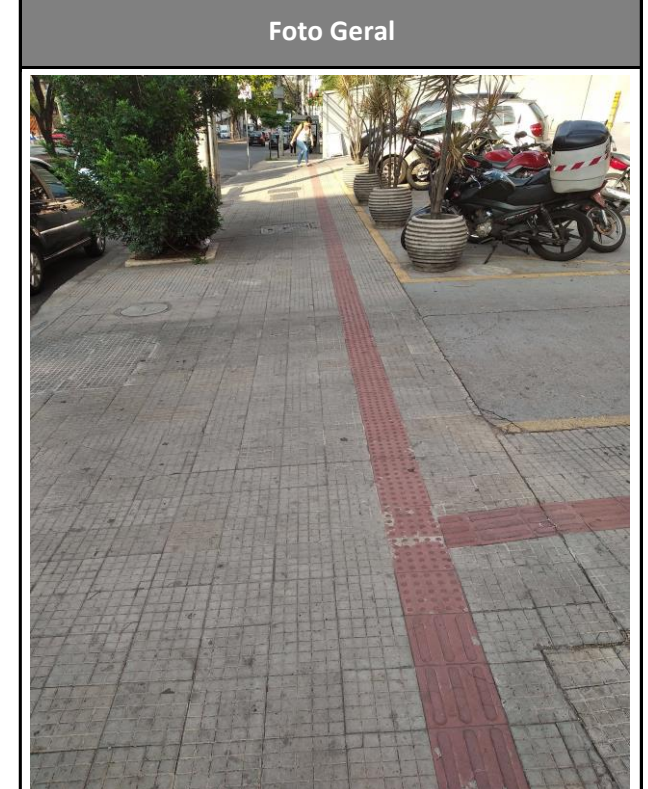
ID	Itens Avaliados	Respostas	Nota
P_1	O Mobiliário urbano está dentro da faixa de serviço de 70 cm ?	Sim	-
P_2	Qual a largura livre do Passeio ?	Acima de 1.50 m	10
P_3	Tipo de revestimento da calçada ?	Ladrilho Hidráulico	10
P_4	Existencia de Buracos ?	Nenhum	10
P_5	Condições Gerais do Piso e meio-fio da calçada ?	Ótimo(a)	10
P_6	Presença de desniveis ?	Severo	0
P_7	Tem rebaixamento de calçada para Pedestre ?	Não	10
P_8	Possui piso tátil ao longo da Calçada ?	Sim	-
P_9	A calçada Possui Rebaixamento de Veiculos correto ?	Não	0
P_10	Existencia de altura livre menor que 2,10 m ?	Não	-
P_11	O Passeio está no padrao da SMPU ?	Não	0
P_12	A testada possui prática de estacionamento sobre o passeio ?	Sim	0
P_13	Existe algum dispositivo de Drenagem sobre a calçada ?	Não	0
P_14	Existe PED em frente a testada ?	Não	-
P_15	Existe FTP em frente a testada ?	Não	-
P_16	Classificação geral da calçada pelo pesquisador.	Regular	5
