Diagnóstico da Calçada	Qualidade do Serviço	
Endereço: Rua Rio Grande do Norte, 694	63	C
Data do Registro: 14/11/2019 12:01:09		
Num. Lote CTM: 10195800355

Diagnóstico da Calçada	Qualidade do Serviço		Complemento do Diagnóstico
Endereço: Rua Rio Grande do Norte, 694 Data do Registro: 14/11/2019 12:01:09 Num. Lote CTM: 10195800355	63	C

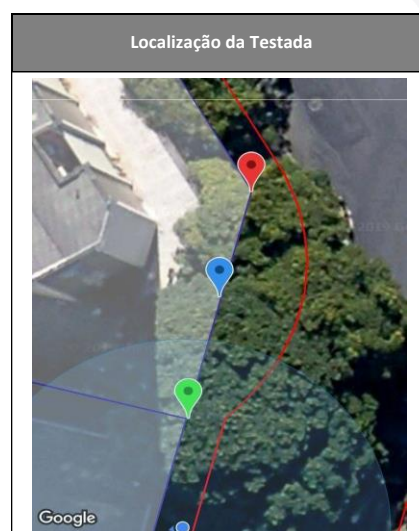
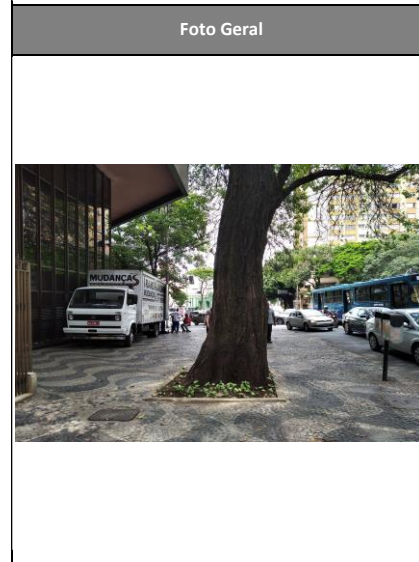
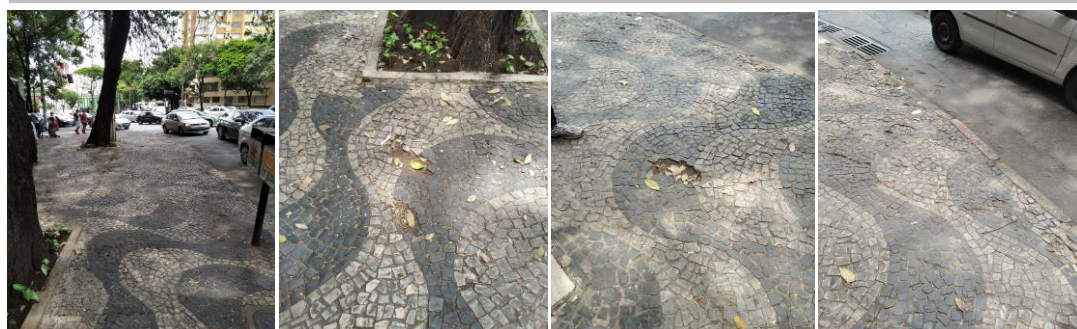
Fotos Complementares - Detalhes do Passeio

ID	Itens Avaliados	Respostas	Nota
P_1	O Mobiliário urbano está dentro da faixa de serviço de 70 cm ?	Não	-
P_2	Qual a largura livre do Passeio ?	Acima de 1.50 m	10
P_3	Tipo de revestimento da calçada ?	Pedra Portuguesa	8
P_4	Existência de Buracos ?	Poucos	5
P_5	Condições Gerais do Piso e meio-fio da calçada ?	Regular	5
P_6	Presença de desníveis ?	Nenhum	10
P_7	Tem rebaixamento de calçada para Pedestre ?	Não	7
P_8	Possui piso tátil ao longo da Calçada ?	Não	-
P_9	A calçada Possui Rebaixamento de Veículos correto ?	N.A	0
P_10	Existência de altura livre menor que 2,10 m ?	Não	-
P_11	O Passeio está no padrão da SMPU ?	Não	0
P_12	A testada possui prática de estacionamento sobre o passeio ?	Não	10
P_13	Existe algum dispositivo de Drenagem sobre a calçada ?	Não	0
P_14	Existe PED em frente a testada ?	Não	-
P_15	Existe FTP em frente a testada ?	Não	-
P_16	Classificação geral da calçada pelo pesquisador.	Regular	10
