Lote 4 - Rota: Contorno

FRATAR
ENGENHARIA CONSULTIVA

Diagnóstico da Calçada	Qualidade do Serviço	
Endereço: Av.Contorno, 3424	77	B
Data do Registro: 08/11/2019 18:08:20		
Num. Lote CTM: 10399400410

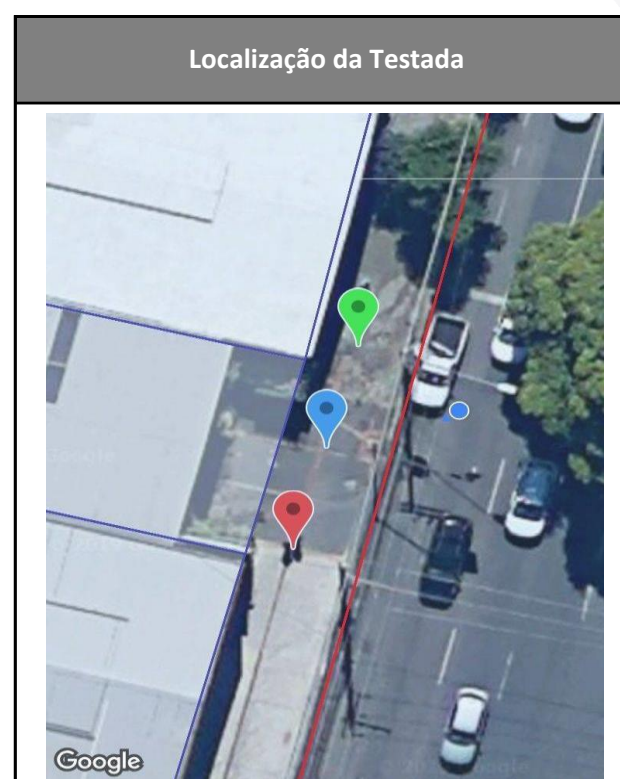
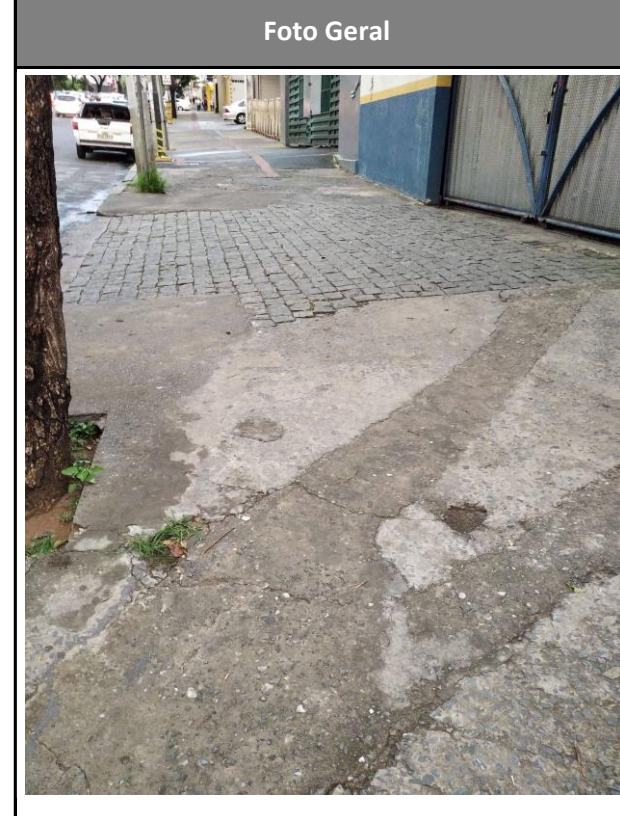
ID	Itens Avaliados	Respostas	Nota
P_1	O Mobiliário urbano está dentro da faixa de serviço de 70 cm ?	Sim	-
P_2	Qual a largura livre do Passeio ?	Acima de 1.50 m	10
P_3	Tipo de revestimento da calçada ?	Concreto	10
P_4	Existencia de Buracos ?	Poucos	5
P_5	Condições Gerais do Piso e meio-fio da calçada ?	Ótimo(a)	10
P_6	Presença de desniveis ?	Nenhum	10
P_7	Tem rebaixamento de calçada para Pedestre ?	Não	10
P_8	Possui piso tátil ao longo da Calçada ?	Não	-
P_9	A calçada Possui Rebaixamento de Veiculos correto ?	Sim	10
P_10	Existencia de altura livre menor que 2,10 m ?	Não	-
P_11	O Passeio está no padrao da SMPU ?	Não	0
P_12	A testada possui prática de estacionamento sobre o passeio ?	Não	10
P_13	Existe algum dispositivo de Drenagem sobre a calçada ?	Sim	0
P_14	Existe PED em frente a testada ?	Não	-
P_15	Existe FTP em frente a testada ?	Não	-
P_16	Classificação geral da calçada pelo pesquisador.	Ótimo(a)	10

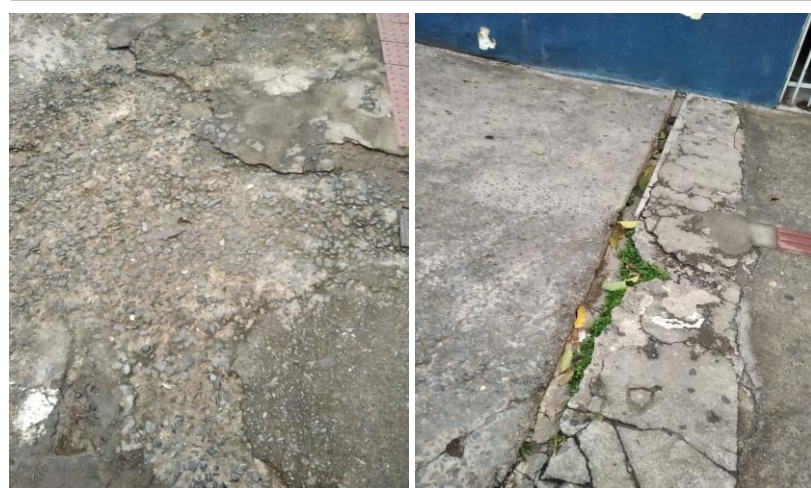
Fotos Complementares - Detalhes do Passeio

P_8_9	O piso tátil apresenta desenho com bom senso?	0	0
P_13_1	Dispositivo de Drenagem está devidamente instalado e bem conservado?	Não	0
P_13_2	Dispositivo de Drenagem oferece risco para caminhamento seguro de pedestre?	Sim	0
