Diagnóstico da Calçada	Qualidade do Serviço	
Endereço: Rua Rio Grande do Norte, s/nº	65	C
Data do Registro: 14/11/2019 10:39:14		
Num. Lote CTM: 10021800420

Diagnóstico da Calçada	Qualidade do Serviço		Complemento do Diagnóstico
Endereço: Rua Rio Grande do Norte, s/nº Data do Registro: 14/11/2019 10:39:14 Num. Lote CTM: 10021800420	65	C

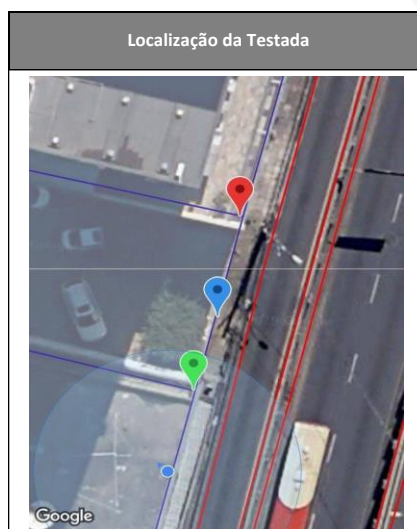
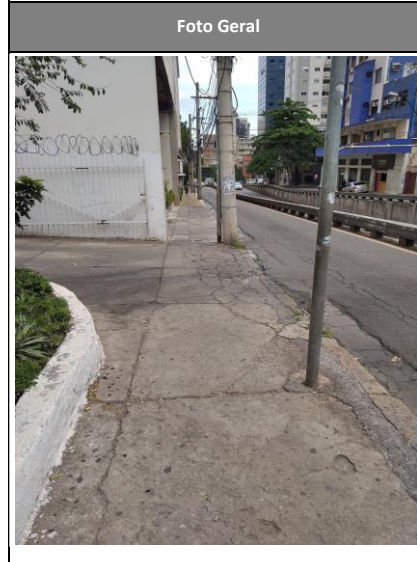
ID	Itens Avaliados	Respostas	Nota
P_1	O Mobiliário urbano está dentro da faixa de serviço de 70 cm ?	Sim	-
P_2	Qual a largura livre do Passeio ?	Acima de 1.50 m	10
P_3	Tipo de revestimento da calçada ?	Concreto	8
P_4	Existência de Buracos ?	Poucos	5
P_5	Condições Gerais do Piso e meio-fio da calçada ?	Regular	10
P_6	Presença de desníveis ?	Nenhum	7
P_7	Tem rebaixamento de calçada para Pedestre ?	Não	10
P_8	Possui piso tátil ao longo da Calçada ?	Não	-
P_9	A calçada Possui Rebaixamento de Veículos correto ?	Não	0
P_10	Existência de altura livre menor que 2,10 m ?	Não	-
P_11	O Passeio está no padrão da SMPU ?	Não	0
P_12	A testada possui prática de estacionamento sobre o passeio ?	Não	10
P_13	Existe algum dispositivo de Drenagem sobre a calçada ?	Não	0
P_14	Existe PED em frente a testada ?	Não	-
P_15	Existe FTP em frente a testada ?	Não	-
P_16	Classificação geral da calçada pelo pesquisador.	Regular	10
