Diagnóstico da Calçada	Qualidade do Serviço	
Endereço: Av. Olegário Maciel, s/nº Data do Registro: 05/11/2019 10:36:42 Num. Lote CTM: 10095500095	<b>88</b>	<b>B</b>

Diagnóstico da Calçada	Qualidade do Serviço		Complemento do Diagnóstico
Endereço: Av. Olegário Maciel, s/nº Data do Registro: 05/11/2019 10:36:42 Num. Lote CTM: 10095500095	88	B

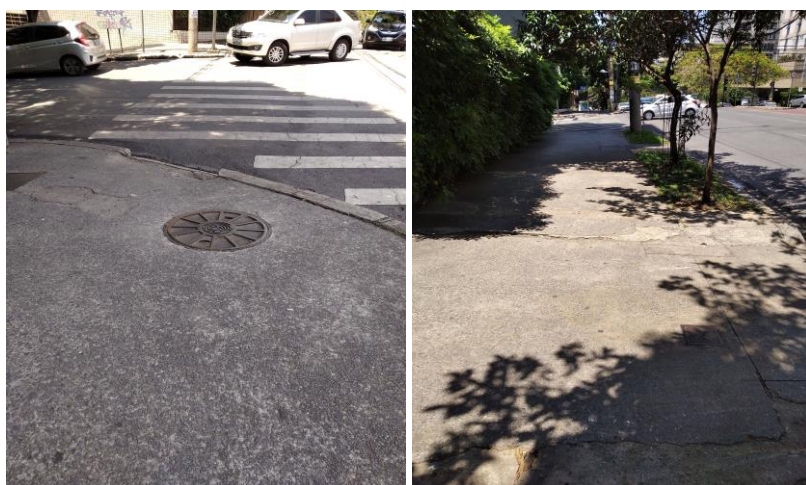
Fotos Complementares - Detalhes do Passeio

ID	Itens Avaliados	Respostas	Nota
P_1	O Mobiliário urbano está dentro da faixa de serviço de 70 cm ?	Sim	-
P_2	Qual a largura livre do Passeio ?	Acima de 1.50 m	10
P_3	Tipo de revestimento da calçada ?	Concreto	10
P_4	Existencia de Buracos ?	Nenhum	10
P_5	Condições Gerais do Piso e meio-fio da calçada ?	Ótimo(a)	10
P_6	Presença de desniveis ?	Nenhum	10
P_7	Tem rebaixamento de calçada para Pedestre ?	Sim	8
P_8	Possui piso tátil ao longo da Calçada ?	Não	-
P_9	A calçada Possui Rebaixamento de Veiculos correto ?	Sim	10
P_10	Existencia de altura livre menor que 2,10 m ?	Não	-
P_11	O Passeio está no padrao da SMPU ?	Não	0
P_12	A testada possui prática de estacionamento sobre o passeio ?	Não	10
P_13	Existe algum dispositivo de Drenagem sobre a calçada ?	Não	0
P_14	Existe PED em frente a testada ?	Não	-
P_15	Existe FTP em frente a testada ?	Não	-
P_16	Classificação geral da calçada pelo pesquisador.	Ótimo(a)	10

ID	Itens Avaliados	Respostas	Nota
P_7_1	Qual tipo do Rebaixo ?	Rebaixo Tipo 1 (trapézio)	0
P_7_1_1	Se for do Tipo 1, Passeio possui largura livre de 1,2 m ?	Sim	0
P_7_1_2	Se for do Tipo 1, O rebaixo tem abas conforme a norma ?	Não	0
P_7_2	A rampa do rebaixo tem Inclinação da norma (8,33%) ?	Sim	0
P_7_3	O rebaixo possui piso tátil ?	Não tem nenhum	0
P_7_3_1	O piso tátil de alerta e direcional do rebaixo está conforme a norma ?	0	0
P_8_1	O piso tátil está no eixo da faixa livre ?	0	0
P_8_2	Se tem uma leve mudança de direção está conforme a norma ?	0	0
P_8_3	Se tem mudança de direção de 90º ou maior está conforme a norma ?	0	0
P_8_4	Se tem mudança de direção de três faixas direcionais está conforme a norma ?	0	0
P_8_5	Se tem mudança de direção de quatro faixas direcionais está conforme a norma?	0	0
P_8_6	Tem piso tátil em pontos de ônibus conforme a norma?	0	0
P_8_7	O piso tátil tem conexão com os lotes vizinhos?	0	0
