Diagnóstico da Calçada	Qualidade do Serviço	
Endereço: Av. Brigadeiro Eduardo Gomes, s/nº	68	C
Data do Registro: 26/11/2019 15:27:58		
Num. Lote CTM: 130159100305

Lote 1 - Rota: Noroeste

FRATAR
ENGENHARIA CONSULTIVA

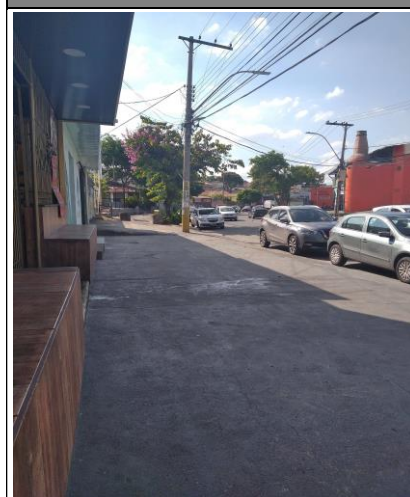
Foto Geral

ID	Itens Avaliados	Respostas	Nota
P_1	O Mobiliário urbano está dentro da faixa de serviço de 70 cm ?	Sim	-
P_2	Qual a largura livre do Passeio ?	Acima de 1.50 m	10
P_3	Tipo de revestimento da calçada ?	Concreto	10
P_4	Existência de Buracos ?	Nenhum	10
P_5	Condições Gerais do Piso e meio-fio da calçada ?	Ótimo(a)	10
P_6	Presença de desníveis ?	Médio	3
P_7	Tem rebaixamento de calçada para Pedestre ?	Não	10
P_8	Possui piso tátil ao longo da Calçada ?	Não	-
P_9	A calçada Possui Rebaixamento de Veículos correto ?	Não	0
P_10	Existência de altura livre menor que 2,10 m ?	Não	-
P_11	O Passeio está no padrão da SMPU ?	Não	0
P_12	A testada possui prática de estacionamento sobre o passeio ?	Não	10
P_13	Existe algum dispositivo de Drenagem sobre a calçada ?	Não	0
P_14	Existe PED em frente a testada ?	Não	-
P_15	Existe FTP em frente a testada ?	Não	-
P_16	Classificação geral da calçada pelo pesquisador.	Regular	5
