Lote 4 - Rota: Raja Gabaglia

FRATAR
ENGENHARIA CONSULTIVA

| Diagnóstico da Calçada | Qualidade do Serviço | |
| Endereço: Av. Raja Gabaglia, s/nº | 80 | B |

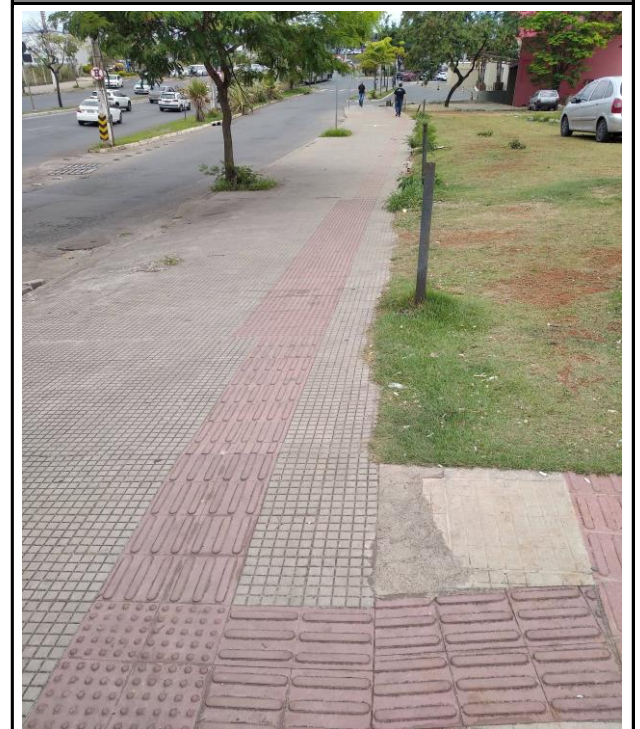
Foto Geral

| ID | Itens Avaliados | Respostas | Nota |
|---|--|---|---|
| P_7 | Tem rebaixamento de calçada para Pedestre ? | Não, mas deveria ter. | 0 |
| P_16 | Classificação geral da calçada pelo pesquisador. | Regular | 5 |

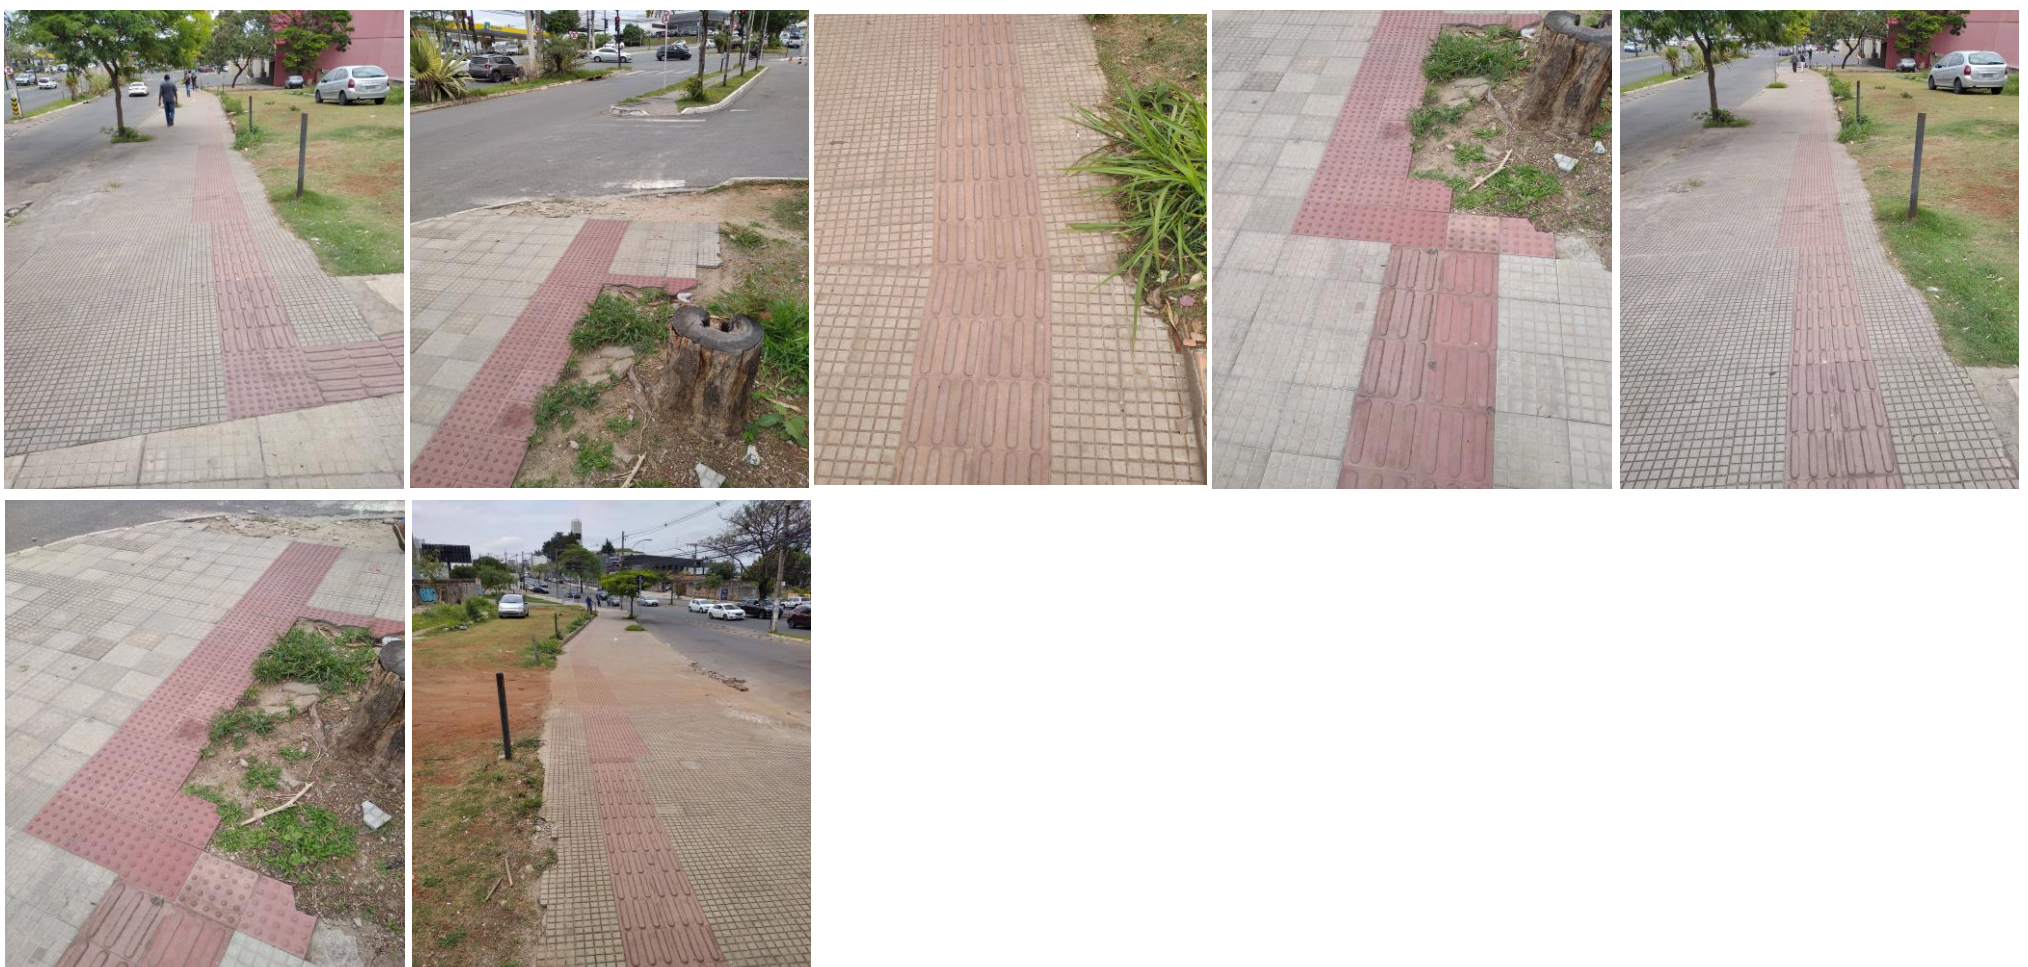
Fotos Complementares - Detalhes do Passeio

| ID | Itens Avaliados | Respostas | Nota |
|---|---|---|---|
| P_8_1 | O piso tátil está no eixo da faixa livre ? | Não | 0 |
