Diagnóstico da Calçada	Qualidade do Serviço	
Endereço: Av. Abílio Machado, 545	<b>55</b>	<b>C</b>
Data do Registro: 11/11/2019 13:57:48		
Num. Lote CTM: 130064600410

# Lote 1 - Rota: Noroeste

**FRATAR**  
ENGENHARIA CONSULTIVA

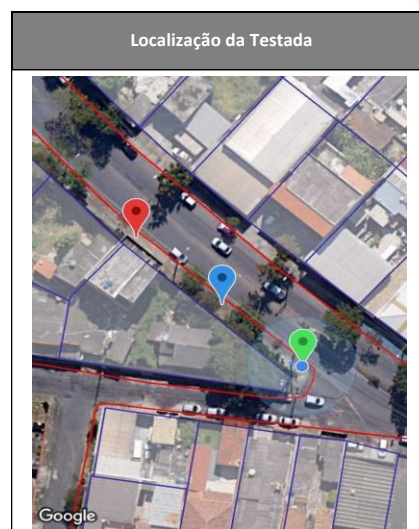
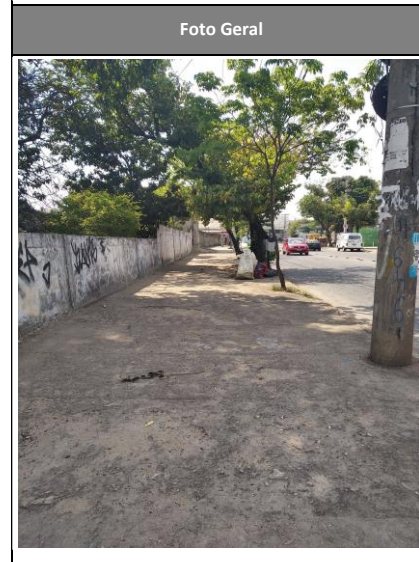
ID	Itens Avaliados	Respostas	Nota
P_1	O Mobiliário urbano está dentro da faixa de serviço de 70 cm ?	Sim	-
P_2	Qual a largura livre do Passeio ?	Acima de 1.50 m	10
P_3	Tipo de revestimento da calçada ?	Concreto	10
P_4	Existência de Buracos ?	Poucos	5
P_5	Condições Gerais do Piso e meio-fio da calçada ?	Péssimo	0
P_6	Presença de desníveis ?	Nenhum	10
P_7	Tem rebaixamento de calçada para Pedestre ?	Não	10
P_8	Possui piso tátil ao longo da Calçada ?	Não	-
P_9	A calçada Possui Rebaixamento de Veículos correto ?	Não	0
P_10	Existência de altura livre menor que 2,10 m ?	Não	-
P_11	O Passeio está no padrão da SMPU ?	Não	0
P_12	A testada possui prática de estacionamento sobre o passeio ?	Não	10
P_13	Existe algum dispositivo de Drenagem sobre a calçada ?	Não	0
P_14	Existe PED em frente a testada ?	Não	-
P_15	Existe FTP em frente a testada ?	Não	-
P_16	Classificação geral da calçada pelo pesquisador.	Ruim	0
