Lote 3 - Rota: Leste 3

Diagnóstico da Calçada	Qualidade do Serviço	
Endereço: Av. Andradas, s/nº	61	C
Data do Registro: 08/11/2019 10:23:59		
Num. Lote CTM: 60825400690

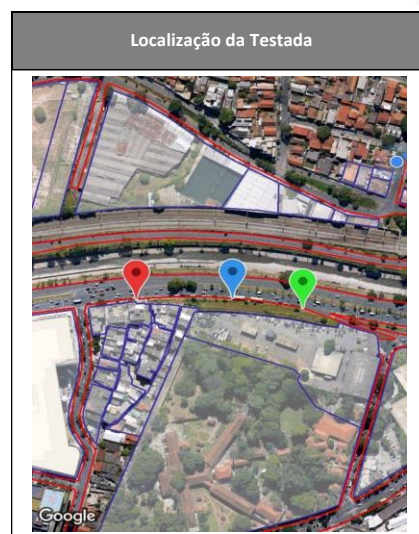
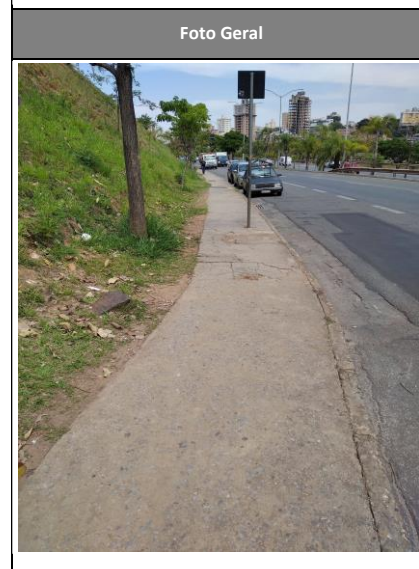
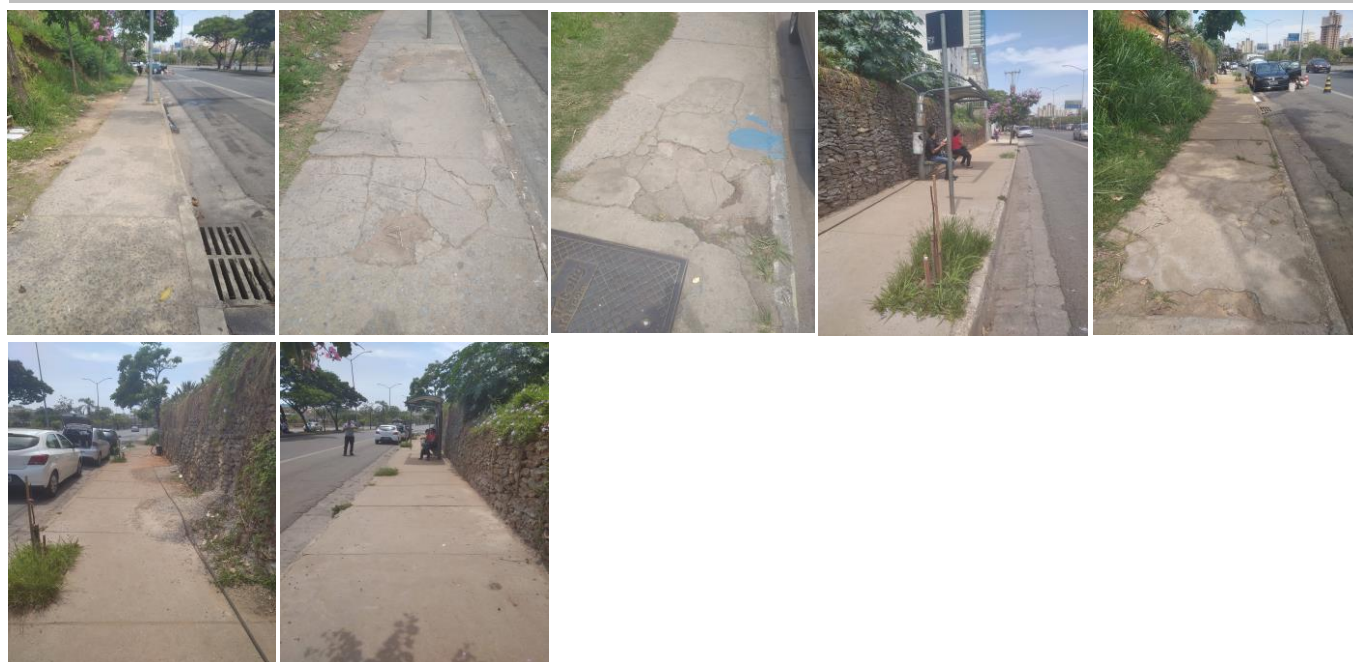
ID	Itens Avaliados	Respostas	Nota
P_1	O Mobiliário urbano está dentro da faixa de serviço de 70 cm ?	Sim	-
P_2	Qual a largura livre do Passeio ?	Entre 1.20 m e 1.50 m	6
P_3	Tipo de revestimento da calçada ?	Concreto	10
P_4	Existência de Buracos ?	Poucos	5
P_5	Condições Gerais do Piso e meio-fio da calçada ?	Regular	5
P_6	Presença de desníveis ?	Nenhum	10
P_7	Tem rebaixamento de calçada para Pedestre ?	Não	10
P_8	Possui piso tátil ao longo da Calçada ?	Não	-
P_9	A calçada Possui Rebaixamento de Veículos correto ?	N.A	0
P_10	Existência de altura livre menor que 2,10 m ?	Não	-
P_11	O Passeio está no padrão da SMPU ?	Não	0
P_12	A testada possui prática de estacionamento sobre o passeio ?	Não	10
P_13	Existe algum dispositivo de Drenagem sobre a calçada ?	Não	0
P_14	Existe PED em frente a testada ?	Sim	-
P_15	Existe FTP em frente a testada ?	Não	-
P_16	Classificação geral da calçada pelo pesquisador.	Regular	5
