Diagnóstico da Calçada	Qualidade do Serviço	
<b>Endereço: Av. Brigadeiro Eduardo Gomes, 1949</b>	<b>65</b>	<b>C</b>
<b>Data do Registro: 26/11/2019 16:40:24</b>		
<b>Num. Lote CTM: 130813000225</b>

# Lote 1 - Rota: Noroeste

**FRATAR**  
ENGENHARIA CONSULTIVA

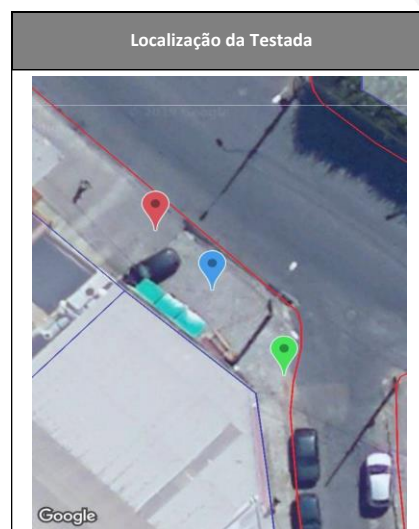
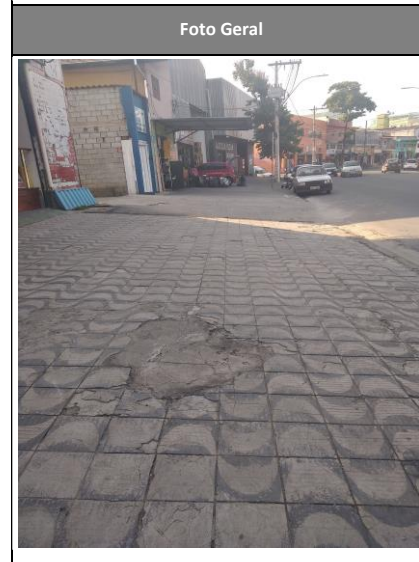
ID	Itens Avaliados	Respostas	Nota
P_1	O Mobiliário urbano está dentro da faixa de serviço de 70 cm ?	Sim	-
P_2	Qual a largura livre do Passeio ?	Acima de 1.50 m	10
P_3	Tipo de revestimento da calçada ?	Ladrilho Hidráulico	10
P_4	Existência de Buracos ?	Poucos	5
P_5	Condições Gerais do Piso e meio-fio da calçada ?	Regular	5
P_6	Presença de desníveis ?	Nenhum	10
P_7	Tem rebaixamento de calçada para Pedestre ?	Não	10
P_8	Possui piso tátil ao longo da Calçada ?	Não	-
P_9	A calçada Possui Rebaixamento de Veículos correto ?	N.A	0
P_10	Existência de altura livre menor que 2,10 m ?	Não	-
P_11	O Passeio está no padrão da SMPU ?	Não	0
P_12	A testada possui prática de estacionamento sobre o passeio ?	Não	10
P_13	Existe algum dispositivo de Drenagem sobre a calçada ?	Não	0
P_14	Existe PED em frente a testada ?	Não	-
P_15	Existe FTP em frente a testada ?	Não	-
P_16	Classificação geral da calçada pelo pesquisador.	Regular	5
