# Lote 1 - Rota: Padre Pedro Pinto

Diagnóstico da Calçada	Qualidade do Serviço	
Endereço: Rua Padre Pedro Pinto, s/nº	<b>70</b>	<b>C</b>
Data do Registro: 22/11/2019 10:23:50		
Num. Lote CTM: 190792900020

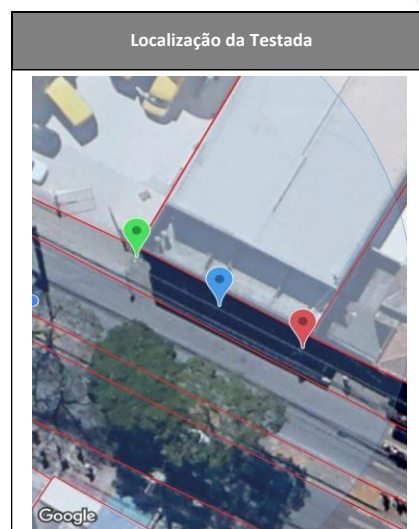
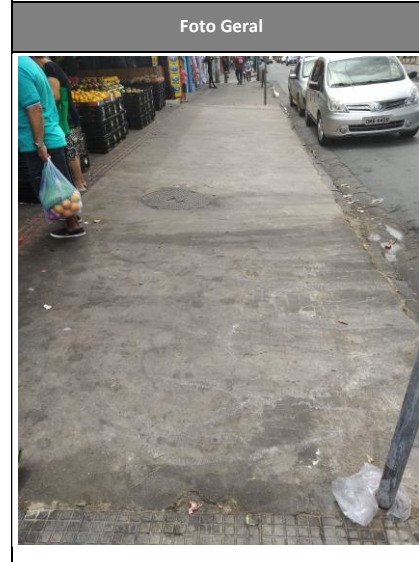
ID	Itens Avaliados	Respostas	Nota
P_1	O Mobiliário urbano está dentro da faixa de serviço de 70 cm ?	Sim	-
P_2	Qual a largura livre do Passeio ?	Acima de 1.50 m	10
P_3	Tipo de revestimento da calçada ?	Concreto	10
P_4	Existência de Buracos ?	Nenhum	10
P_5	Condições Gerais do Piso e meio-fio da calçada ?	Regular	5
P_6	Presença de desníveis ?	Nenhum	10
P_7	Tem rebaixamento de calçada para Pedestre ?	Não	10
P_8	Possui piso tátil ao longo da Calçada ?	Sim	-
P_9	A calçada Possui Rebaixamento de Veículos correto ?	N.A	0
P_10	Existência de altura livre menor que 2,10 m ?	Não	-
P_11	O Passeio está no padrão da SMPU ?	Não	0
P_12	A testada possui prática de estacionamento sobre o passeio ?	Não	10
P_13	Existe algum dispositivo de Drenagem sobre a calçada ?	Não	0
P_14	Existe PED em frente a testada ?	Não	-
P_15	Existe FTP em frente a testada ?	Não	-
P_16	Classificação geral da calçada pelo pesquisador.	Regular	5
