Diagnóstico da Calçada	Qualidade do Serviço	
Endereço: Rua Rio Grande do Norte, 1141	<b>72</b>	<b>B</b>
Data do Registro: 14/11/2019 10:11:13		
Num. Lote CTM: 10028700225

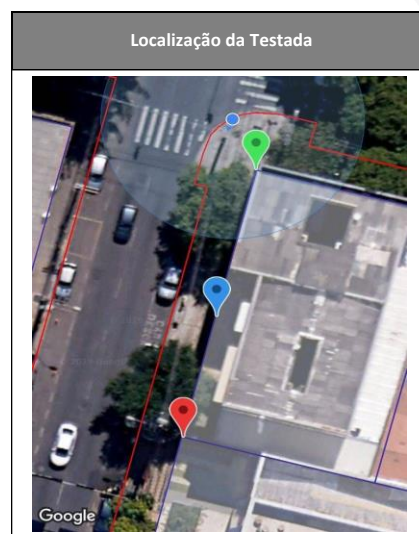
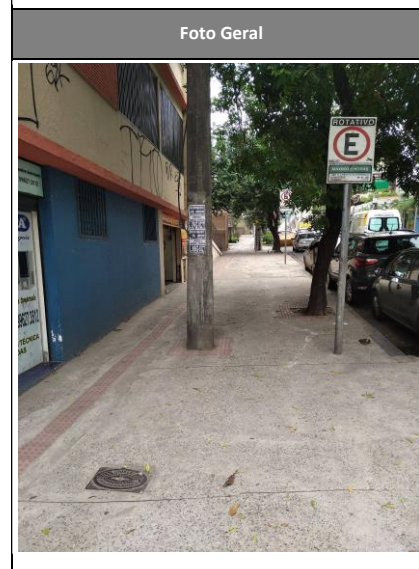
ID	Itens Avaliados	Respostas	Nota
P_1	O Mobiliário urbano está dentro da faixa de serviço de 70 cm ?	Não	-
P_2	Qual a largura livre do Passeio ?	Acima de 1.50 m	10
P_3	Tipo de revestimento da calçada ?	Concreto	8
P_4	Existência de Buracos ?	Nenhum	5
P_5	Condições Gerais do Piso e meio-fio da calçada ?	Ótimo(a)	5
P_6	Presença de desníveis ?	Nenhum	10
P_7	Tem rebaixamento de calçada para Pedestre ?	Sim	7
P_8	Possui piso tátil ao longo da Calçada ?	Sim	-
P_9	A calçada Possui Rebaixamento de Veículos correto ?	Não	0
P_10	Existência de altura livre menor que 2,10 m ?	Não	-
P_11	O Passeio está no padrão da SMPU ?	Não	0
P_12	A testada possui prática de estacionamento sobre o passeio ?	Não	10
P_13	Existe algum dispositivo de Drenagem sobre a calçada ?	Sim	0
P_14	Existe PED em frente a testada ?	Não	-
P_15	Existe FTP em frente a testada ?	Sim	-
P_16	Classificação geral da calçada pelo pesquisador.	Ótimo(a)	5

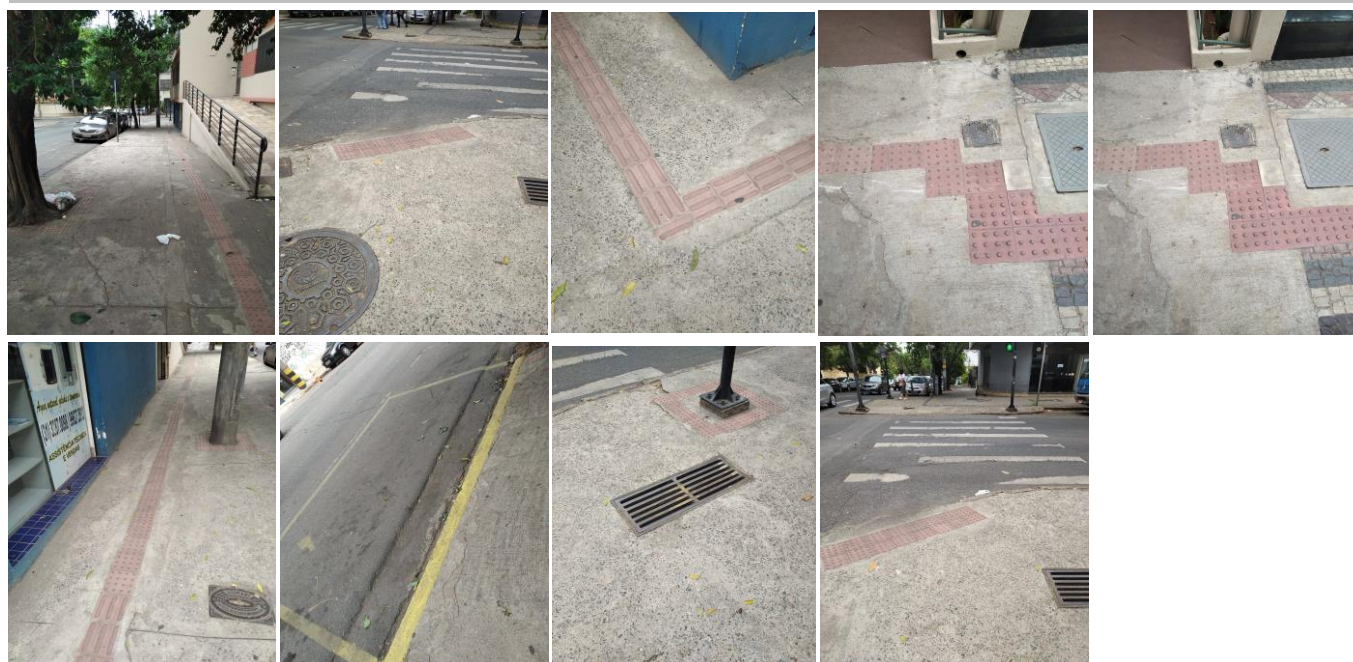
Fotos Complementares - Detalhes do Passeio

ID	Itens Avaliados	Respostas	Nota
P_7_1	Qual tipo do Rebaixo ?	Rebaixo Tipo 1 (trapézio)	0
P_7_1_1	Se for do Tipo 1, Passeio possui largura livre de 1,2 m ?	Sim	0
P_7_1_2	Se for do Tipo 1, O rebaixo tem abas conforme a norma ?	Não	-1
P_7_2	A rampa do rebaixo tem Inclinação da norma (8,33%) ?	Sim	0
P_7_3	O rebaixo possui piso tátil ?	Tem só piso de alerta	-1
P_7_3_1	O piso tátil de alerta e direcional do rebaixo está conforme a norma ?	Não	-1
P_8_1	O piso tátil está no eixo da faixa livre ?	Não	0
P_8_2	Se tem uma leve mudança de direção está conforme a norma ?	Sim	0
P_8_3	Se tem mudança de direção de 90º ou maior está conforme a norma ?	Não	0
P_8_4	Se tem mudança de direção de três faixas direcionais está conforme a norma ?	Não	0
P_8_5	Se tem mudança de direção de quatro faixas direcionais está conforme a norma?	N.A	0
P_8_6	Tem piso tátil em pontos de ônibus conforme a norma?	N.A	0
P_8_7	O piso tátil tem conexão com os lotes vizinhos?	Sim	0

P_8_8	O piso tátil está em boas condições aparentes?	Sim	0
P_8_9	O piso tátil apresenta desenho com bom senso?	Não	0
P_13_1	Dispositivo de Drenagem está devidamente instalado e bem conservado?	Sim	0
P_13_2	Dispositivo de Drenagem oferece risco para caminamento seguro de pedestre?	Sim	-5
