Lote 4 - Rota: Contorno

Diagnóstico da Calçada	Qualidade do Serviço	
Endereço: Av. Contorno, s/nº	63	C
Data do Registro: 30/10/2019 11:45:16		
Num. Lote CTM: 30698500490

FRATAR
ENGENHARIA CONSULTIVA

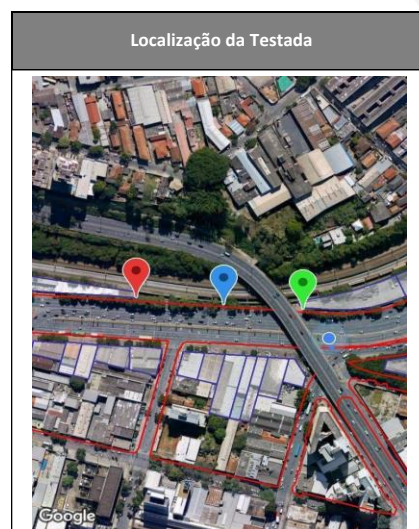
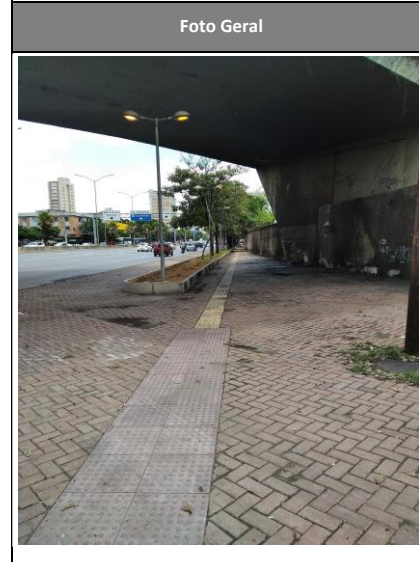
ID	Itens Avaliados	Respostas	Nota
P_1	O Mobiliário urbano está dentro da faixa de serviço de 70 cm ?	Sim	-
P_2	Qual a largura livre do Passeio ?	Entre 1.20 m e 1.50 m	6
P_3	Tipo de revestimento da calçada ?	Bloco Intertravado de Concreto	10
P_4	Existência de Buracos ?	Nenhum	10
P_5	Condições Gerais do Piso e meio-fio da calçada ?	Regular	5
P_6	Presença de desníveis ?	Nenhum	10
P_7	Tem rebaixamento de calçada para Pedestre ?	Não	10
P_8	Possui piso tátil ao longo da Calçada ?	Sim	-
P_9	A calçada Possui Rebaixamento de Veículos correto ?	N.A	0
P_10	Existência de altura livre menor que 2,10 m ?	Não	-
P_11	O Passeio está no padrão da SMPU ?	Não	0
P_12	A testada possui prática de estacionamento sobre o passeio ?	Não	10
P_13	Existe algum dispositivo de Drenagem sobre a calçada ?	Sim	0
P_14	Existe PED em frente a testada ?	Não	-
P_15	Existe FTP em frente a testada ?	Não	-
P_16	Classificação geral da calçada pelo pesquisador.	Ótimo(a)	10

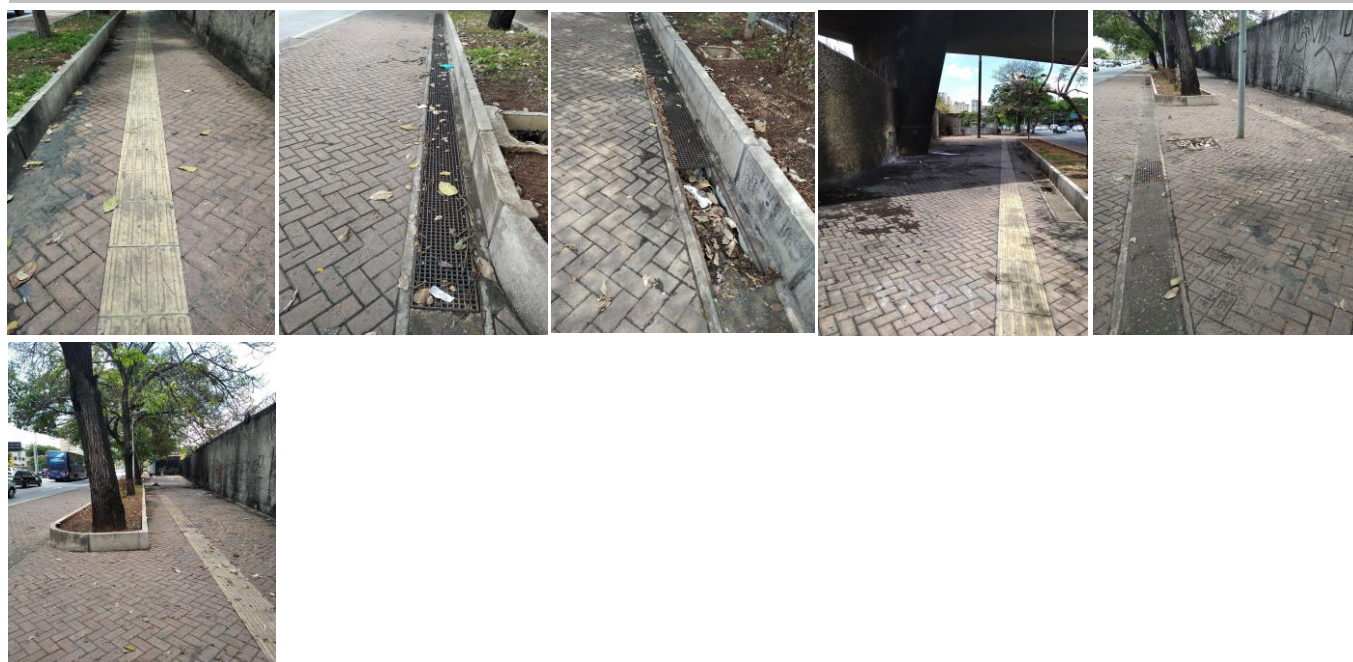
Fotos Complementares - Detalhes do Passeio

ID	Itens Avaliados	Respostas	Nota
P_7_1	Qual tipo do Rebaixo ?	0	0
P_7_1_1	Se for do Tipo 1, Passeio possui largura livre de 1,2 m ?	0	0
P_7_1_2	Se for do Tipo 1, O rebaixo tem abas conforme a norma ?	0	0
P_7_2	A rampa do rebaixo tem Inclinação da norma (8,33%) ?	0	0
P_7_3	O rebaixo possui piso tátil ?	0	0
P_7_3_1	O piso tátil de alerta e direcional do rebaixo está conforme a norma ?	0	0
P_8_1	O piso tátil está no eixo da faixa livre ?	Sim	0
P_8_2	Se tem uma leve mudança de direção está conforme a norma ?	Não	0
P_8_3	Se tem mudança de direção de 90º ou maior está conforme a norma ?	0	0
P_8_4	Se tem mudança de direção de três faixas direcionais está conforme a norma ?	0	0
P_8_5	Se tem mudança de direção de quatro faixas direcionais está conforme a norma?	0	0
P_8_6	Tem piso tátil em pontos de ônibus conforme a norma?	N.A	0
P_8_7	O piso tátil tem conexão com os lotes vizinhos?	Sim	0
P_8_8	O piso tátil está em boas condições aparentes?	Sim	0

P_8_9	O piso tátil apresenta desenho com bom senso?	Sim	0
P_13_1	Dispositivo de Drenagem está devidamente instalado e bem conservado?	Não	0
P_13_2	Dispositivo de Drenagem oferece risco para caminamento seguro de pedestre?	Sim	0
