Lote 4 - Rota: Contorno

Diagnóstico da Calçada	Qualidade do Serviço	
Endereço: Av.Contorno, 1020	57	C
Data do Registro: 31/10/2019 15:13:15		
Num. Lote CTM: 10011700060

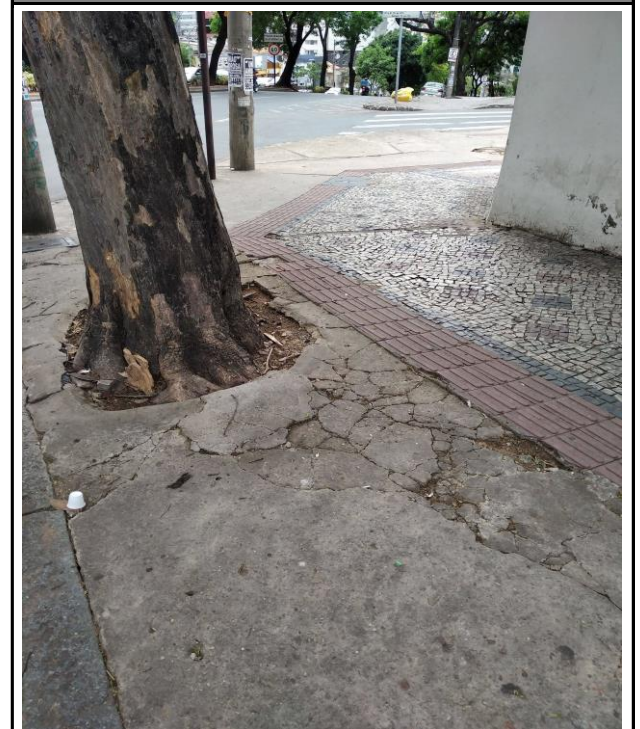
Foto Geral

ID	Itens Avaliados	Respostas	Nota
P_1	O Mobiliário urbano está dentro da faixa de serviço de 70 cm ?	Sim	-
P_2	Qual a largura livre do Passeio ?	Acima de 1.50 m	10
P_3	Tipo de revestimento da calçada ?	Pedra Portuguesa	8
P_4	Existencia de Buracos ?	Poucos	5
P_5	Condições Gerais do Piso e meio-fio da calçada ?	Péssimo	0
P_6	Presença de desniveis ?	Nenhum	10
P_7	Tem rebaixamento de calçada para Pedestre ?	Sim	9
P_8	Possui piso tátil ao longo da Calçada ?	Sim	-
P_9	A calçada Possui Rebaixamento de Veiculos correto ?	N.A	0
P_10	Existencia de altura livre menor que 2,10 m ?	Não	-
P_11	O Passeio está no padrao da SMPU ?	Não	0
P_12	A testada possui prática de estacionamento sobre o passeio ?	Não	10
P_13	Existe algum dispositivo de Drenagem sobre a calçada ?	Não	0
P_14	Existe PED em frente a testada ?	Não	-
P_15	Existe FTP em frente a testada ?	Sim	-
P_16	Classificação geral da calçada pelo pesquisador.	Regular	5

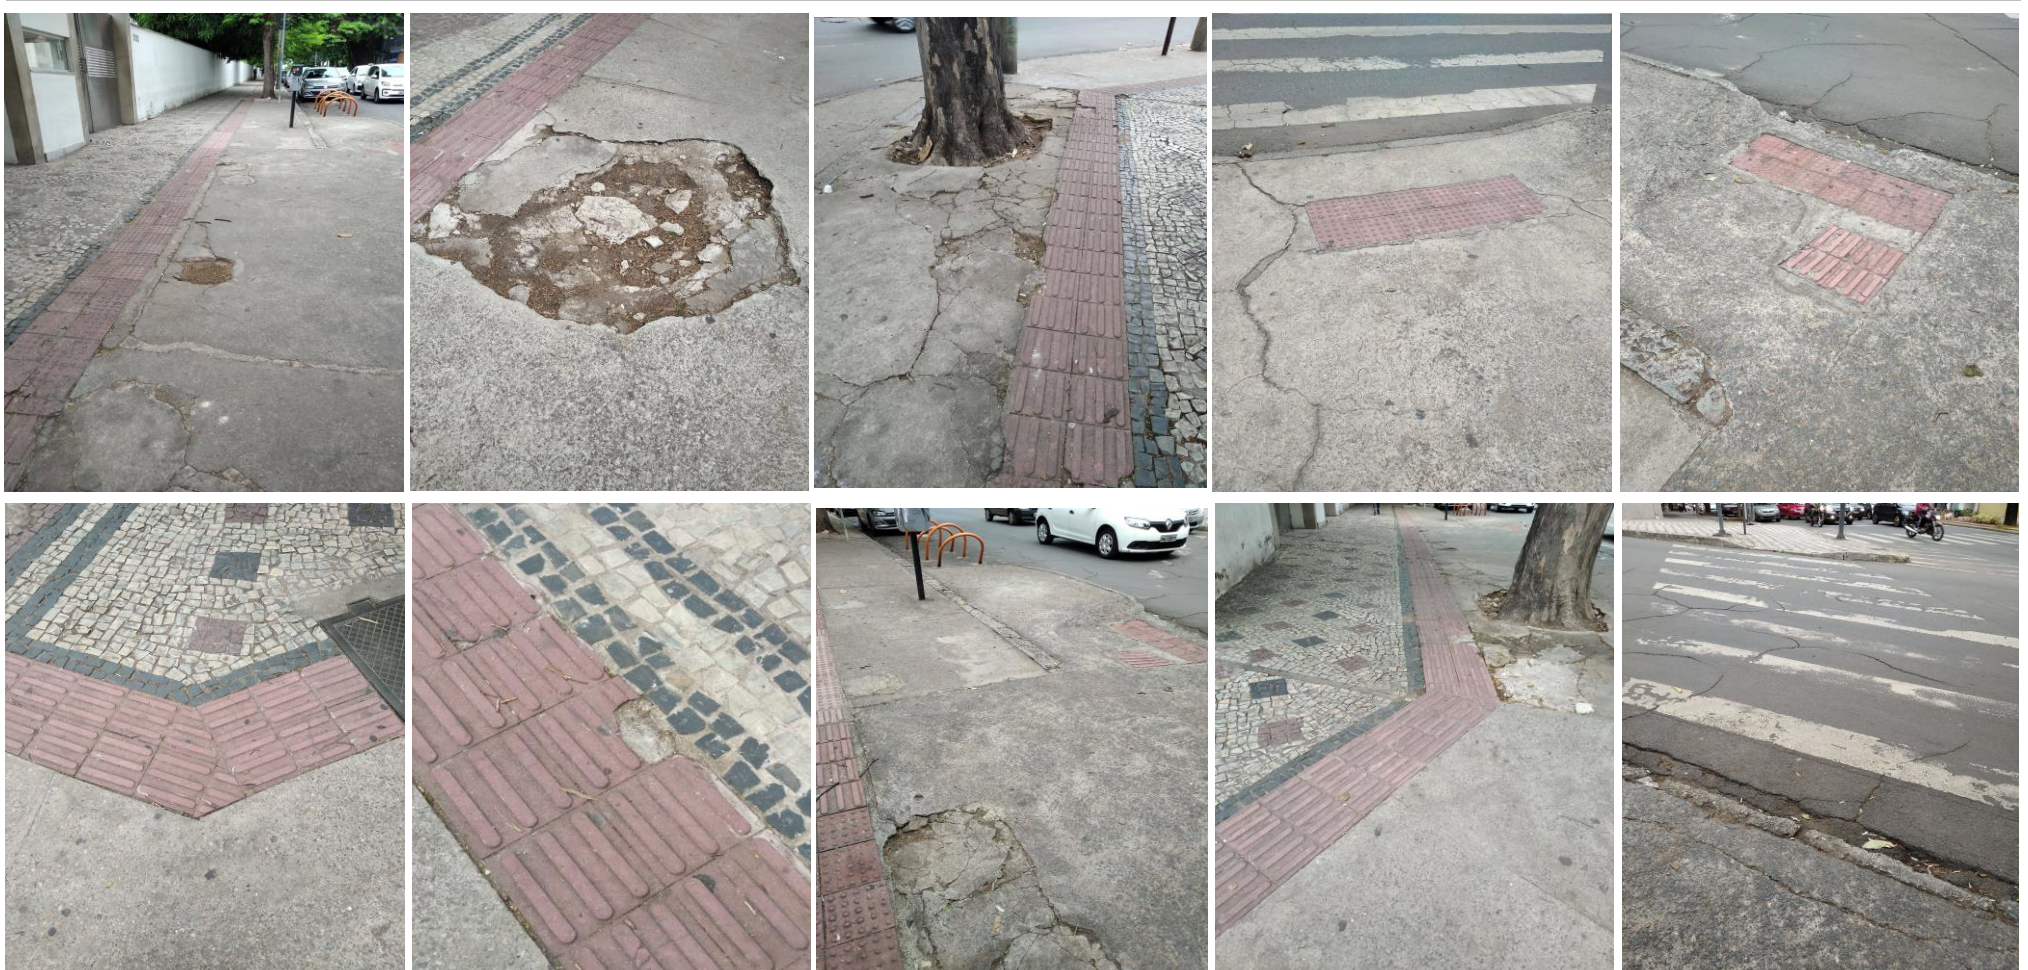
Fotos Complementares - Detalhes do Passeio

ID	Itens Avaliados	Respostas	Nota
P_7_1	Qual tipo do Rebaixo ?	Outro	0
P_7_1_1	Se for do Tipo 1, Passeio possui largura livre de 1,2 m ?	0	0
P_7_1_2	Se for do Tipo 1, O rebaixo tem abas conforme a norma ?	0	0
P_7_2	A rampa do rebaixo tem Inclinação da norma (8,33%) ?	Sim	0
P_7_3	O rebaixo possui piso tátil ?	Tem só piso de alerta	0
P_7_3_1	O piso tátil de alerta e direcional do rebaixo está conforme a norma ?	Sim	0
P_8_1	O piso tátil está no eixo da faixa livre ?	Sim	0
P_8_2	Se tem uma leve mudança de direção está conforme a norma ?	Sim	0
P_8_3	Se tem mudança de direção de 90º ou maior está conforme a norma ?	N.A	0
P_8_4	Se tem mudança de direção de três faixas direcionais está conforme a norma ?	Sim	0
P_8_5	Se tem mudança de direção de quatro faixas direcionais está conforme a norma?	N.A	0
P_8_6	Tem piso tátil em pontos de ônibus conforme a norma?	N.A	0
P_8_7	O piso tátil tem conexão com os lotes vizinhos?	Sim	0

P_8_8	O piso tátil está em boas condições aparentes?	Não	0
P_8_9	O piso tátil apresenta desenho com bom senso?	Não	0
P_13_1	Dispositivo de Drenagem está devidamente instalado e bem conservado?	0	0
P_13_2	Dispositivo de Drenagem oferece risco para caminhamento seguro de pedestre?	0	0
