Diagnóstico da Calçada	Qualidade do Serviço	
Endereço: Rua Monteiro Lobato, 14	86	B
Data do Registro: 28/10/2019 11:20:44		
Num. Lote CTM: 140233900280

Diagnóstico da Calçada	Qualidade do Serviço		Complemento do Diagnóstico
Endereço: Rua Monteiro Lobato, 14 Data do Registro: 28/10/2019 11:20:44 Num. Lote CTM: 140233900280	86	B

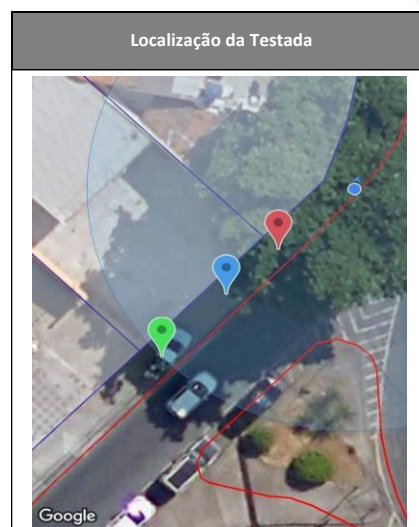
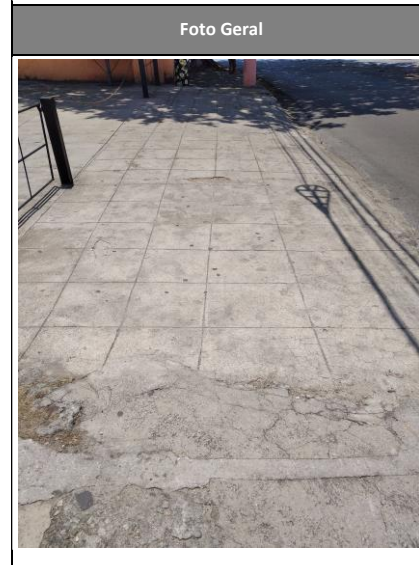
ID	Itens Avaliados	Respostas	Nota
P_1	O Mobiliário urbano está dentro da faixa de serviço de 70 cm ?	Sim	-
P_2	Qual a largura livre do Passeio ?	Entre 1.20 m e 1.50 m	6
P_3	Tipo de revestimento da calçada ?	Concreto	10
P_4	Existência de Buracos ?	Nenhum	10
P_5	Condições Gerais do Piso e meio-fio da calçada ?	Ótimo(a)	10
P_6	Presença de desníveis ?	Nenhum	10
P_7	Tem rebaixamento de calçada para Pedestre ?	Não	10
P_8	Possui piso tátil ao longo da Calçada ?	Não	-
P_9	A calçada Possui Rebaixamento de Veículos correto ?	Sim	10
P_10	Existência de altura livre menor que 2,10 m ?	Não	-
P_11	O Passeio está no padrão da SMPU ?	Não	0
P_12	A testada possui prática de estacionamento sobre o passeio ?	Não	10
P_13	Existe algum dispositivo de Drenagem sobre a calçada ?	Não	0
P_14	Existe PED em frente a testada ?	Não	-
P_15	Existe FTP em frente a testada ?	Não	-
P_16	Classificação geral da calçada pelo pesquisador.	Ótimo(a)	10
