Lote 1 - Rota: Noroeste

FRATAR
ENGENHARIA CONSULTIVA

Diagnóstico da Calçada	Qualidade do Serviço	
Endereço: Av. Ivaí, 1220	60	C
Data do Registro: 12/11/2019 15:02:15		
Num. Lote CTM: 130091000050

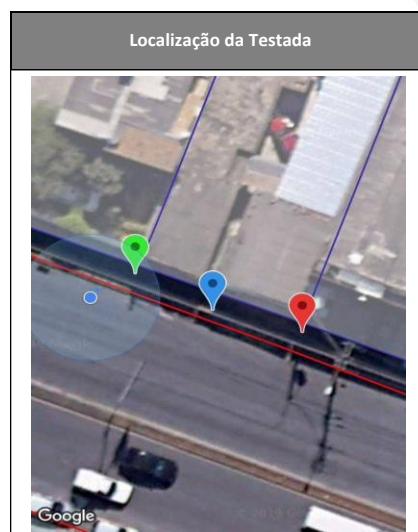
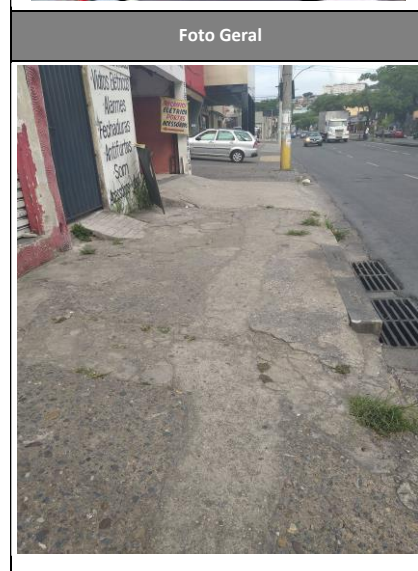
ID	Itens Avaliados	Respostas	Nota
P_1	O Mobiliário urbano está dentro da faixa de serviço de 70 cm ?	Sim	-
P_2	Qual a largura livre do Passeio ?	Acima de 1.50 m	10
P_3	Tipo de revestimento da calçada ?	Concreto	10
P_4	Existência de Buracos ?	Poucos	5
P_5	Condições Gerais do Piso e meio-fio da calçada ?	Regular	5
P_6	Presença de desníveis ?	Nenhum	10
P_7	Tem rebaixamento de calçada para Pedestre ?	Não	10
P_8	Possui piso tátil ao longo da Calçada ?	Não	-
P_9	A calçada Possui Rebaixamento de Veículos correto ?	Não	0
P_10	Existência de altura livre menor que 2,10 m ?	Não	-
P_11	O Passeio está no padrão da SMPU ?	Não	0
P_12	A testada possui prática de estacionamento sobre o passeio ?	Não	10
P_13	Existe algum dispositivo de Drenagem sobre a calçada ?	Não	0
P_14	Existe PED em frente a testada ?	Não	-
P_15	Existe FTP em frente a testada ?	Não	-
P_16	Classificação geral da calçada pelo pesquisador.	Ruim	0
