Diagnóstico da Calçada	Qualidade do Serviço	
Endereço: Av. Portugal, 1491	42	D
Data do Registro: 19/11/2019 12:58:20		
Num. Lote CTM: 200068000125

Diagnóstico da Calçada	Qualidade do Serviço		Complemento do Diagnóstico
Endereço: Av. Portugal, 1491 Data do Registro: 19/11/2019 12:58:20 Num. Lote CTM: 200068000125	42	D

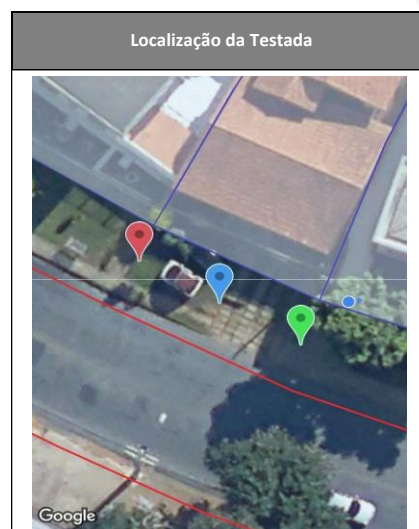
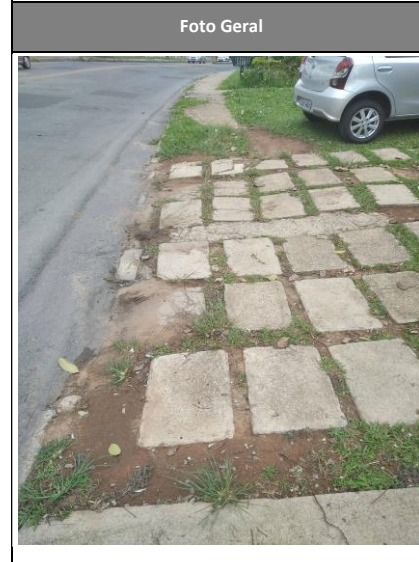
ID	Itens Avaliados	Respostas	Nota
P_1	O Mobiliário urbano está dentro da faixa de serviço de 70 cm ?	Sim	-
P_2	Qual a largura livre do Passeio ?	Entre 0.80 m e 1.20 m	4
P_3	Tipo de revestimento da calçada ?	Concreto	10
P_4	Existência de Buracos ?	Poucos	5
P_5	Condições Gerais do Piso e meio-fio da calçada ?	Péssimo	0
P_6	Presença de desníveis ?	Médio	3
P_7	Tem rebaixamento de calçada para Pedestre ?	Não	10
P_8	Possui piso tátil ao longo da Calçada ?	Não	-
P_9	A calçada Possui Rebaixamento de Veículos correto ?	Não	0
P_10	Existência de altura livre menor que 2,10 m ?	Não	-
P_11	O Passeio está no padrão da SMPU ?	Não	0
P_12	A testada possui prática de estacionamento sobre o passeio ?	Não	10
P_13	Existe algum dispositivo de Drenagem sobre a calçada ?	Não	0
P_14	Existe PED em frente a testada ?	Não	-
P_15	Existe FTP em frente a testada ?	Não	-
P_16	Classificação geral da calçada pelo pesquisador.	Ruim	0
