Diagnóstico da Calçada	Qualidade do Serviço	
Endereço: Av. Andradas, 1161	90	B
Data do Registro: 11/11/2019 10:29:26		
Num. Lote CTM: 10542600150

Diagnóstico da Calçada	Qualidade do Serviço		Complemento do Diagnóstico
Endereço: Av. Andradas, 1161 Data do Registro: 11/11/2019 10:29:26 Num. Lote CTM: 10542600150	90	B

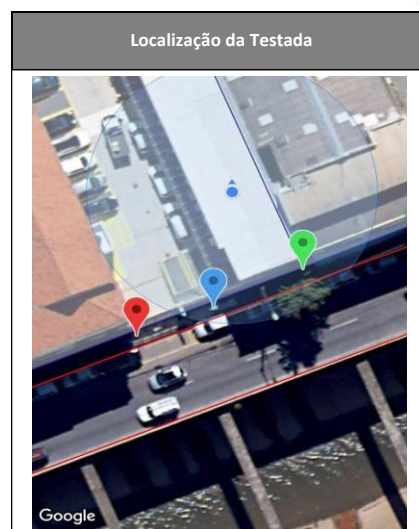
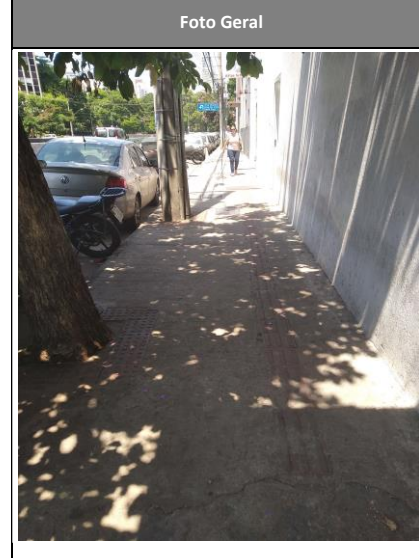
ID	Itens Avaliados	Respostas	Nota
P_1	O Mobiliário urbano está dentro da faixa de serviço de 70 cm ?	Sim	-
P_2	Qual a largura livre do Passeio ?	Acima de 1.50 m	10
P_3	Tipo de revestimento da calçada ?	Concreto	10
P_4	Existência de Buracos ?	Nenhum	10
P_5	Condições Gerais do Piso e meio-fio da calçada ?	Ótimo(a)	10
P_6	Presença de desníveis ?	Nenhum	10
P_7	Tem rebaixamento de calçada para Pedestre ?	Não	10
P_8	Possui piso tátil ao longo da Calçada ?	Sim	-
P_9	A calçada Possui Rebaixamento de Veículos correto ?	Sim	10
P_10	Existência de altura livre menor que 2,10 m ?	Não	-
P_11	O Passeio está no padrão da SMPU ?	Não	0
P_12	A testada possui prática de estacionamento sobre o passeio ?	Não	10
P_13	Existe algum dispositivo de Drenagem sobre a calçada ?	Não	0
P_14	Existe PED em frente a testada ?	Não	-
P_15	Existe FTP em frente a testada ?	Não	-
P_16	Classificação geral da calçada pelo pesquisador.	Ótimo(a)	10

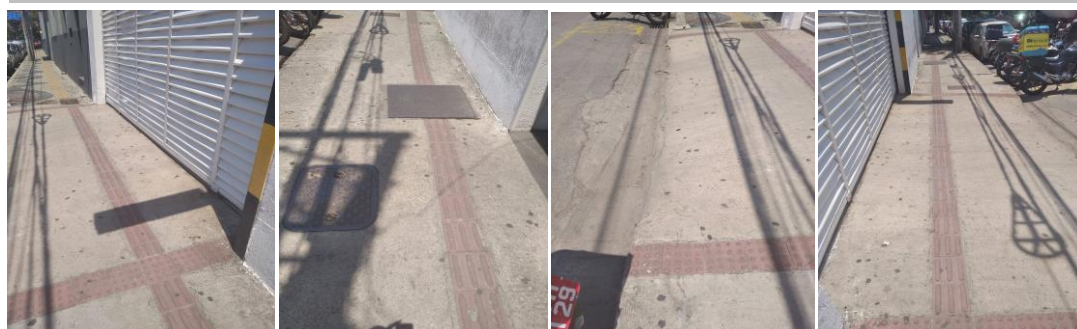
Fotos Complementares - Detalhes do Passeio

ID	Itens Avaliados	Respostas	Nota
P_7_1	Qual tipo do Rebaixo ?	0	0
P_7_1_1	Se for do Tipo 1, Passeio possui largura livre de 1,2 m ?	0	0
P_7_1_2	Se for do Tipo 1, O rebaixo tem abas conforme a norma ?	0	0
P_7_2	A rampa do rebaixo tem Inclinação da norma (8,33%) ?	0	0
P_7_3	O rebaixo possui piso tátil ?	0	0
P_7_3_1	O piso tátil de alerta e direcional do rebaixo está conforme a norma ?	0	0
P_8_1	O piso tátil está no eixo da faixa livre ?	Não	0
P_8_2	Se tem uma leve mudança de direção está conforme a norma ?	Não	0
P_8_3	Se tem mudança de direção de 90º ou maior está conforme a norma ?	0	0
P_8_4	Se tem mudança de direção de três faixas direcionais está conforme a norma ?	0	0
P_8_5	Se tem mudança de direção de quatro faixas direcionais está conforme a norma?	0	0
P_8_6	Tem piso tátil em pontos de ônibus conforme a norma?	N.A	0
P_8_7	O piso tátil tem conexão com os lotes vizinhos?	Sim	0
P_8_8	O piso tátil está em boas condições aparentes?	Sim	0

P_8_9	O piso tátil apresenta desenho com bom senso?	Não	0
P_13_1	Dispositivo de Drenagem está devidamente instalado e bem conservado?	0	0
P_13_2	Dispositivo de Drenagem oferece risco para caminamento seguro de pedestre?	0	0
