Diagnóstico da Calçada	Qualidade do Serviço	
Endereço: Av. Ivaí, 240	<b>54</b>	<b>C</b>
Data do Registro: 12/11/2019 16:04:21		
Num. Lote CTM: 130428400265

# Lote 1 - Rota: Noroeste

**FRATAR**  
ENGENHARIA CONSULTIVA

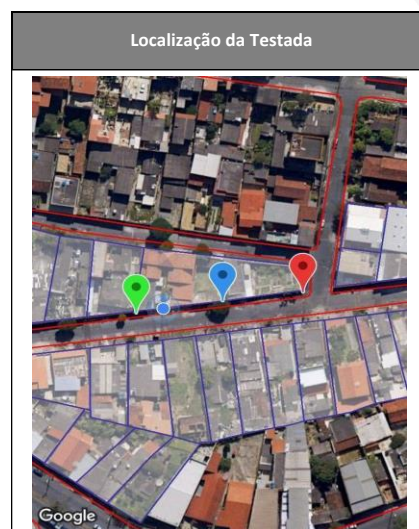
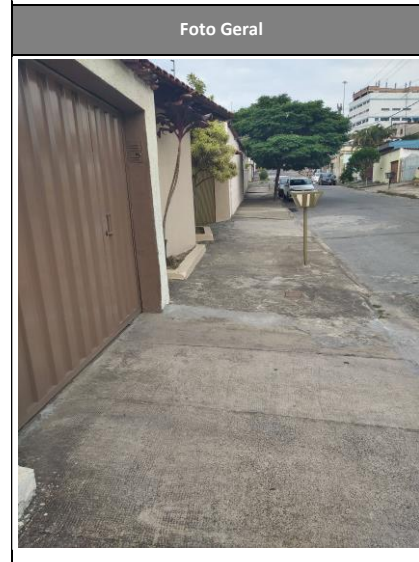
ID	Itens Avaliados	Respostas	Nota
P_1	O Mobiliário urbano está dentro da faixa de serviço de 70 cm ?	Sim	-
P_2	Qual a largura livre do Passeio ?	Acima de 1.50 m	10
P_3	Tipo de revestimento da calçada ?	Concreto	10
P_4	Existência de Buracos ?	Poucos	5
P_5	Condições Gerais do Piso e meio-fio da calçada ?	Regular	5
P_6	Presença de desníveis ?	Leve	7
P_7	Tem rebaixamento de calçada para Pedestre ?	Não	10
P_8	Possui piso tátil ao longo da Calçada ?	Não	-
P_9	A calçada Possui Rebaixamento de Veículos correto ?	Não	0
P_10	Existência de altura livre menor que 2,10 m ?	Não	-
P_11	O Passeio está no padrão da SMPU ?	Não	0
P_12	A testada possui prática de estacionamento sobre o passeio ?	Não	10
P_13	Existe algum dispositivo de Drenagem sobre a calçada ?	Sim	0
P_14	Existe PED em frente a testada ?	Não	-
P_15	Existe FTP em frente a testada ?	Não	-
P_16	Classificação geral da calçada pelo pesquisador.	Regular	5

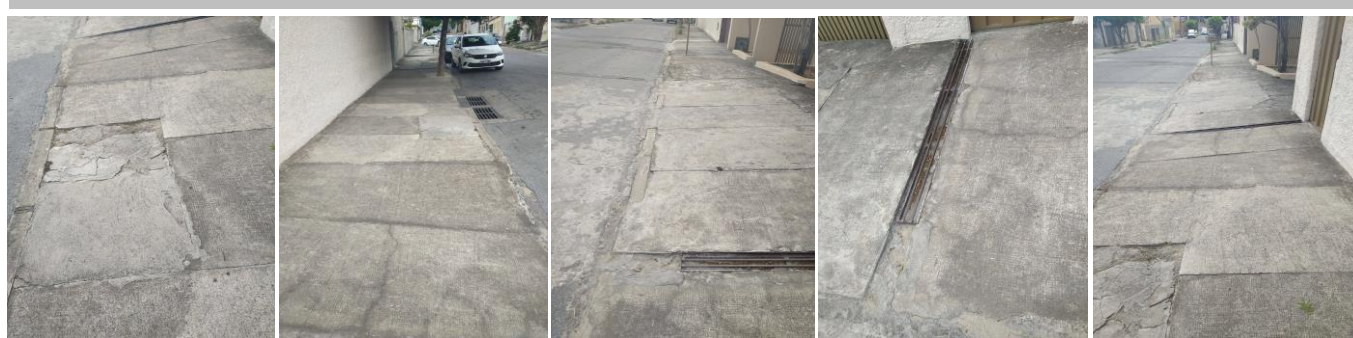
Fotos Complementares - Detalhes do Passeio

P_8_9	O piso tátil apresenta desenho com bom senso?	0	0
P_13_1	Dispositivo de Drenagem está devidamente instalado e bem conservado?	Não	0
P_13_2	Dispositivo de Drenagem oferece risco para caminamento seguro de pedestre?	Sim	0
