Diagnóstico da Calçada	Qualidade do Serviço	
Endereço: Av. Brigadeiro Eduardo Gomes, 1075	75	B
Data do Registro: 26/11/2019 15:20:05		
Num. Lote CTM: 130159100380

Lote 1 - Rota: Noroeste

FRATAR
ENGENHARIA CONSULTIVA

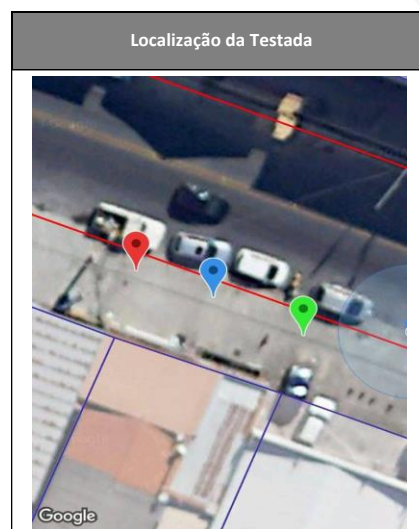
ID	Itens Avaliados	Respostas	Nota
P_1	O Mobiliário urbano está dentro da faixa de serviço de 70 cm ?	Sim	-
P_2	Qual a largura livre do Passeio ?	Acima de 1.50 m	10
P_3	Tipo de revestimento da calçada ?	Concreto	10
P_4	Existência de Buracos ?	Nenhum	10
P_5	Condições Gerais do Piso e meio-fio da calçada ?	Ótimo(a)	10
P_6	Presença de desníveis ?	Nenhum	10
P_7	Tem rebaixamento de calçada para Pedestre ?	Não	10
P_8	Possui piso tátil ao longo da Calçada ?	Não	-
P_9	A calçada Possui Rebaixamento de Veículos correto ?	Não	0
P_10	Existência de altura livre menor que 2,10 m ?	Não	-
P_11	O Passeio está no padrão da SMPU ?	Não	0
P_12	A testada possui prática de estacionamento sobre o passeio ?	Não	10
P_13	Existe algum dispositivo de Drenagem sobre a calçada ?	Não	0
P_14	Existe PED em frente a testada ?	Não	-
P_15	Existe FTP em frente a testada ?	Não	-
P_16	Classificação geral da calçada pelo pesquisador.	Regular	5
