Lote 4 - Rota: Contorno

Diagnóstico da Calçada	Qualidade do Serviço	
Endereço: Av.Contorno, 9391	75	B
Data do Registro: 28/10/2019 16:57:35		
Num. Lote CTM: 20116600285

Diagnóstico da Calçada	Qualidade do Serviço		Complemento do Diagnóstico
Endereço: Av.Contorno, 9391 Data do Registro: 28/10/2019 16:57:35 Num. Lote CTM: 20116600285	75	B

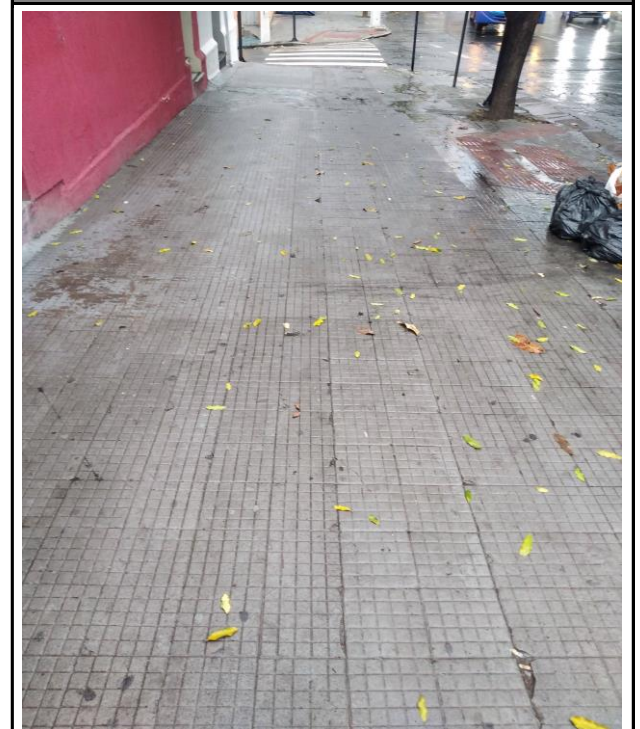
Foto Geral

ID	Itens Avaliados	Respostas	Nota
P_1	O Mobiliário urbano está dentro da faixa de serviço de 70 cm ?	Sim	-
P_2	Qual a largura livre do Passeio ?	Acima de 1.50 m	10
P_3	Tipo de revestimento da calçada ?	Ladrilho Hidráulico	10
P_4	Existencia de Buracos ?	Nenhum	10
P_5	Condições Gerais do Piso e meio-fio da calçada ?	Ótimo(a)	10
P_6	Presença de desniveis ?	Nenhum	10
P_7	Tem rebaixamento de calçada para Pedestre ?	Sim	5
P_8	Possui piso tátil ao longo da Calçada ?	Não	-
P_9	A calçada Possui Rebaixamento de Veiculos correto ?	N.A	0
P_10	Existencia de altura livre menor que 2,10 m ?	Não	-
P_11	O Passeio está no padrao da SMPU ?	Não	0
P_12	A testada possui prática de estacionamento sobre o passeio ?	Não	10
P_13	Existe algum dispositivo de Drenagem sobre a calçada ?	Não	0
P_14	Existe PED em frente a testada ?	Não	-
P_15	Existe FTP em frente a testada ?	Sim	-
P_16	Classificação geral da calçada pelo pesquisador.	Ótimo(a)	10

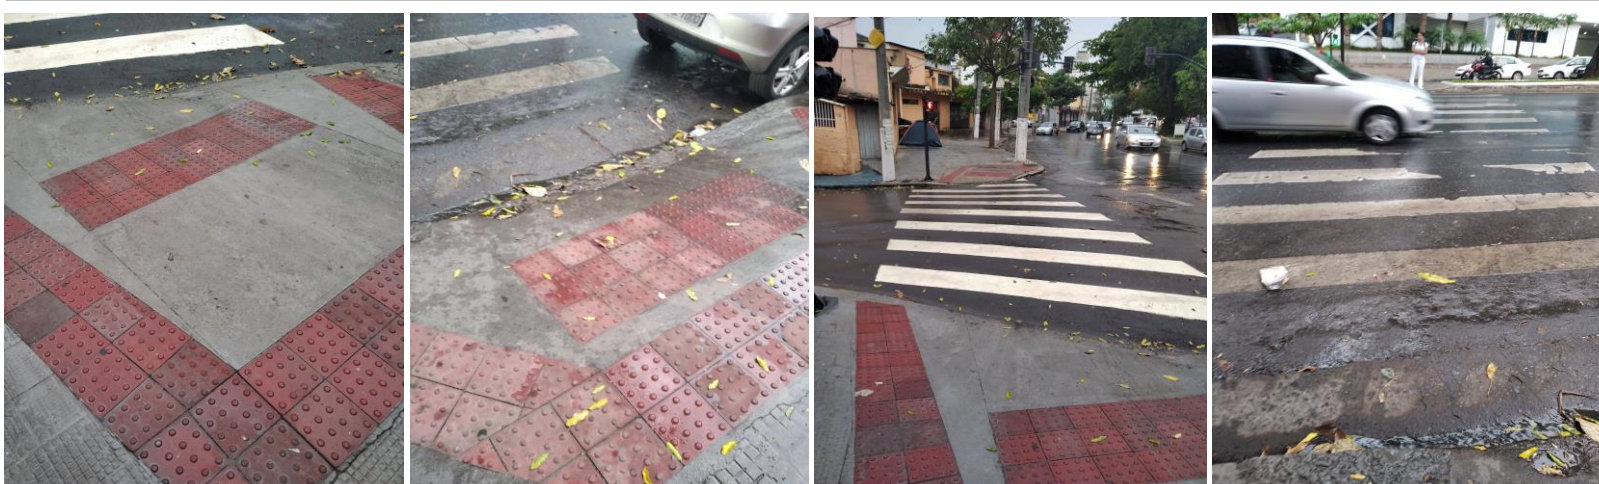
Fotos Complementares - Detalhes do Passeio

ID	Itens Avaliados	Respostas	Nota
P_7_1	Qual tipo do Rebaixo ?	Rebaixo Tipo 1 (trapézio)	0
P_7_1_1	Se for do Tipo 1, Passeio possui largura livre de 1,2 m ?	Não	0
P_7_1_2	Se for do Tipo 1, O rebaixo tem abas conforme a norma ?	Não	0
P_7_2	A rampa do rebaixo tem Inclinação da norma (8,33%) ?	Sim	0
P_7_3	O rebaixo possui piso tátil ?	Tem só piso de alerta	0
P_7_3_1	O piso tátil de alerta e direcional do rebaixo está conforme a norma ?	Sim	0
P_8_1	O piso tátil está no eixo da faixa livre ?	0	0
P_8_2	Se tem uma leve mudança de direção está conforme a norma ?	0	0
P_8_3	Se tem mudança de direção de 90º ou maior está conforme a norma ?	0	0
P_8_4	Se tem mudança de direção de três faixas direcionais está conforme a norma ?	0	0
P_8_5	Se tem mudança de direção de quatro faixas direcionais está conforme a norma?	0	0
P_8_6	Tem piso tátil em pontos de ônibus conforme a norma?	0	0
P_8_7	O piso tátil tem conexão com os lotes vizinhos?	0	0

P_8_8	O piso tátil está em boas condições aparentes?	0	0
P_8_9	O piso tátil apresenta desenho com bom senso?	0	0
P_13_1	Dispositivo de Drenagem está devidamente instalado e bem conservado?	0	0
P_13_2	Dispositivo de Drenagem oferece risco para caminhamento seguro de pedestre?	0	0
