Lote 4 - Rota: Contorno

FRATAR
ENGENHARIA CONSULTIVA

Diagnóstico da Calçada	Qualidade do Serviço	
Endereço: Av.Contorno, 7356 Data do Registro: 31/10/2019 14:33:13 Num. Lote CTM: 10042200015	80	B

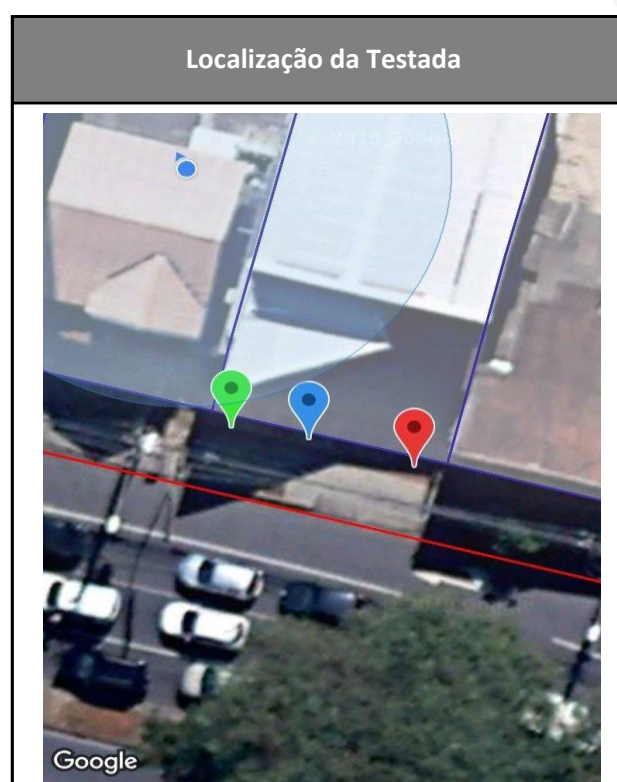
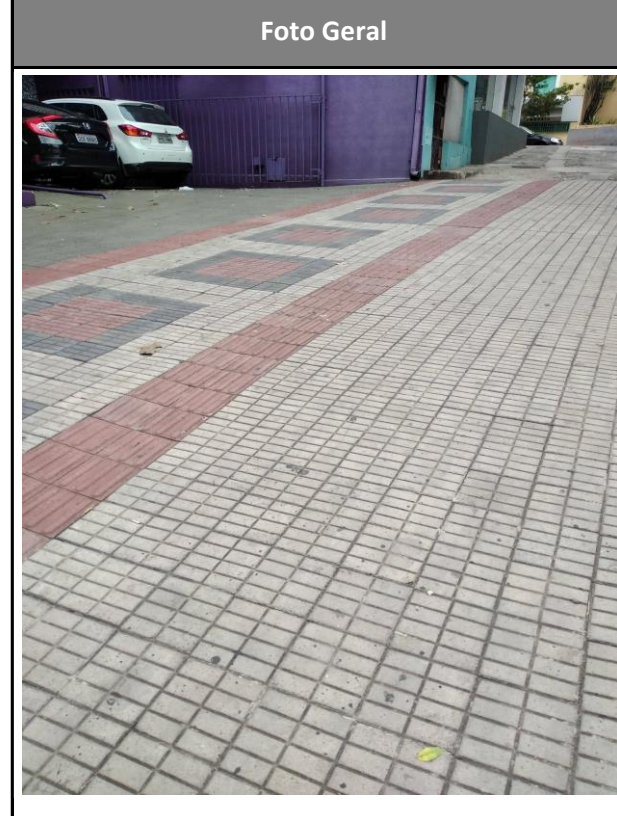
ID	Itens Avaliados	Respostas	Nota
P_1	O Mobiliário urbano está dentro da faixa de serviço de 70 cm ?	Sim	-
P_2	Qual a largura livre do Passeio ?	Acima de 1.50 m	10
P_3	Tipo de revestimento da calçada ?	Ladrilho Hidráulico	10
P_4	Existencia de Buracos ?	Nenhum	10
P_5	Condições Gerais do Piso e meio-fio da calçada ?	Ótimo(a)	10
P_6	Presença de desniveis ?	Severo	0
P_7	Tem rebaixamento de calçada para Pedestre ?	Não	10
P_8	Possui piso tátil ao longo da Calçada ?	Sim	-
P_9	A calçada Possui Rebaixamento de Veiculos correto ?	Sim	10
P_10	Existencia de altura livre menor que 2,10 m ?	Não	-
P_11	O Passeio está no padrao da SMPU ?	Não	0
P_12	A testada possui prática de estacionamento sobre o passeio ?	Não	10
P_13	Existe algum dispositivo de Drenagem sobre a calçada ?	Não	0
P_14	Existe PED em frente a testada ?	Não	-
P_15	Existe FTP em frente a testada ?	Não	-
P_16	Classificação geral da calçada pelo pesquisador.	Ótimo(a)	10
