# Lote 4 - Rota: Contorno

Diagnóstico da Calçada	Qualidade do Serviço	
Endereço: Av.Contorno, 8100 Data do Registro: 30/10/2019 15:48:51 Num. Lote CTM: 10046300080	65	C

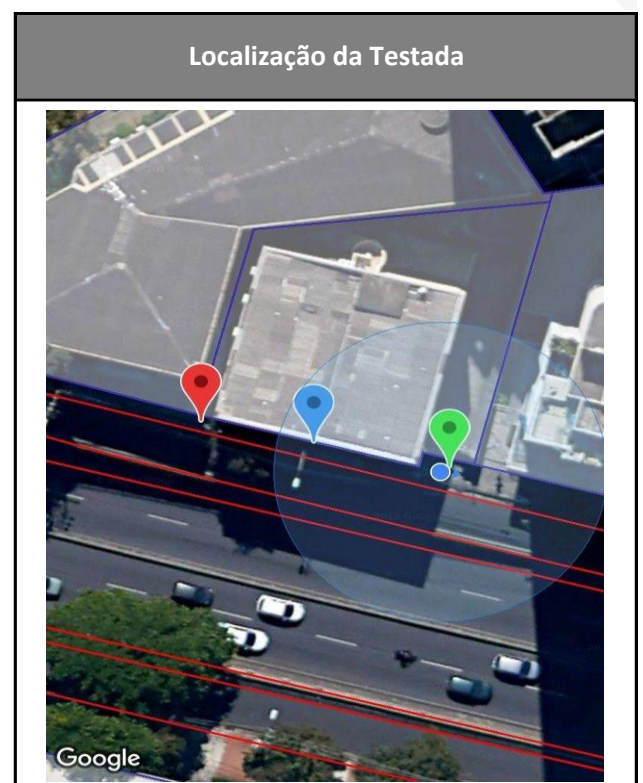
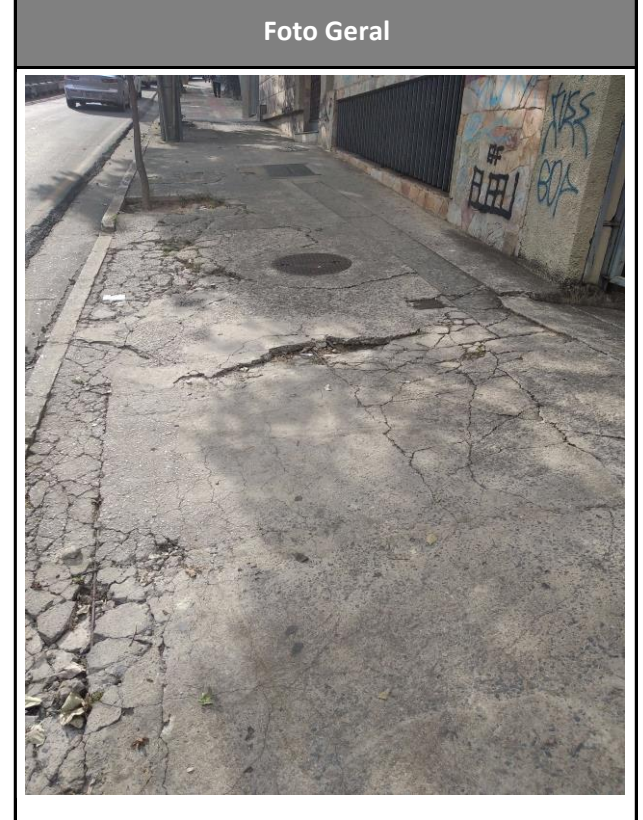
ID	Itens Avaliados	Respostas	Nota
P_1	O Mobiliário urbano está dentro da faixa de serviço de 70 cm ?	Não	-
P_2	Qual a largura livre do Passeio ?	Acima de 1.50 m	10
P_3	Tipo de revestimento da calçada ?	Concreto	10
P_4	Existencia de Buracos ?	Poucos	5
P_5	Condições Gerais do Piso e meio-fio da calçada ?	Péssimo	0
P_6	Presença de desniveis ?	Nenhum	10
P_7	Tem rebaixamento de calçada para Pedestre ?	Não	10
P_8	Possui piso tátil ao longo da Calçada ?	Não	-
P_9	A calçada Possui Rebaixamento de Veiculos correto ?	Sim	10
P_10	Existencia de altura livre menor que 2,10 m ?	Não	-
P_11	O Passeio está no padrao da SMPU ?	Não	0
P_12	A testada possui prática de estacionamento sobre o passeio ?	Não	10
P_13	Existe algum dispositivo de Drenagem sobre a calçada ?	Não	0
P_14	Existe PED em frente a testada ?	Não	-
P_15	Existe FTP em frente a testada ?	Não	-
P_16	Classificação geral da calçada pelo pesquisador.	Ruim	0
